Vistoria técnica 16/01/2025

Documento: SB.002854/2024-83

Local do evento: Rua General Craveiro Lopes, 158 – **Bairro Rudge Ramos**

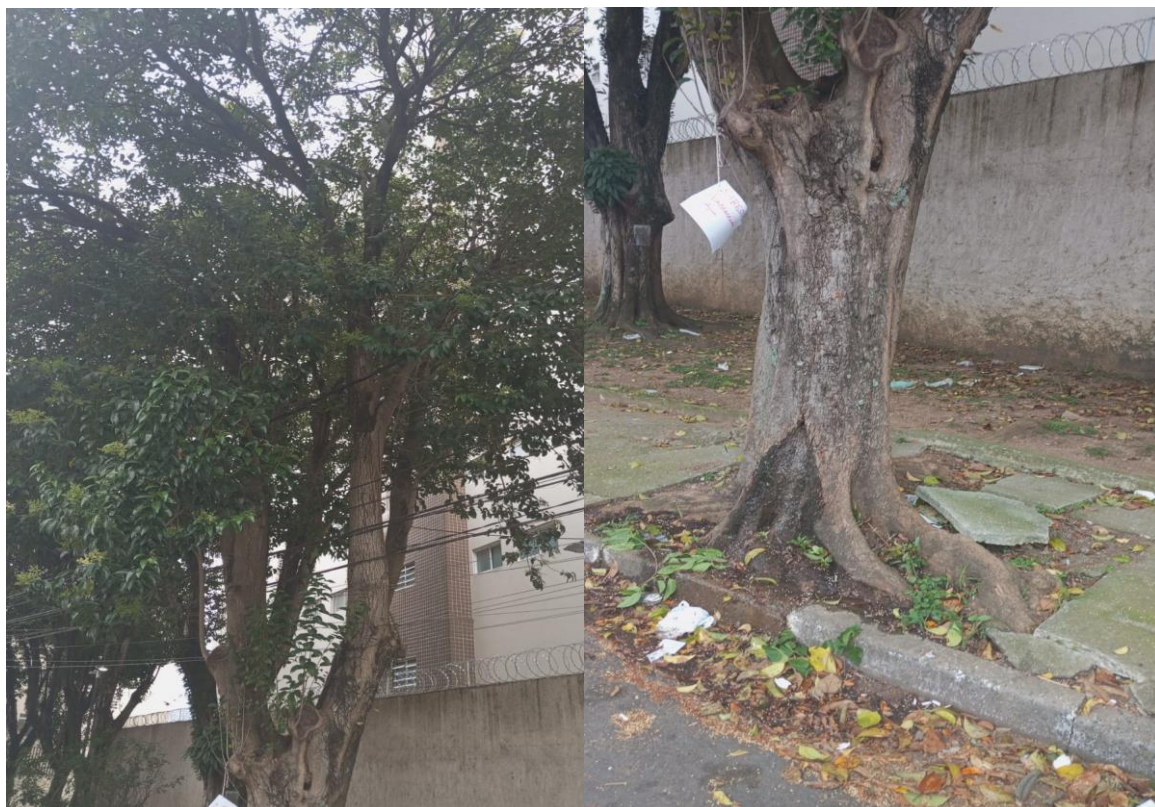
**RELATÓRIO FOTOGRÁFICO**

Em vistoria ao local informamos tratar-se de 01 árvore da espécie Alfeneiro-do-Japão (*Ligustrum Lucidum*) medindo 12,0m X DAP 0,8m, com estado fitossanitário comprometido por agentes entomológicos, com raízes expostas danificando o passeio público e gravemente e alto grau de inclinação com galhos altos interferindo na fiação elétrica. Portanto somos favoráveis à substituição do espécime.

( X ) Grau Grave EM      ( X ) Danificando passeio

( X ) Risco de queda

Rede elétrica : ( X ) Sim   ( ) Não -    Passeio ► ( ) < que 1,60 m   ( X ) > que 1,60 m

Autorizado: Substituição
