Vistoria técnica 07/11/2024

Documento: SB.012276/2024-45

Local do evento: Rua Angela Franchini, oposto ao 150 – **Bairro Centro**

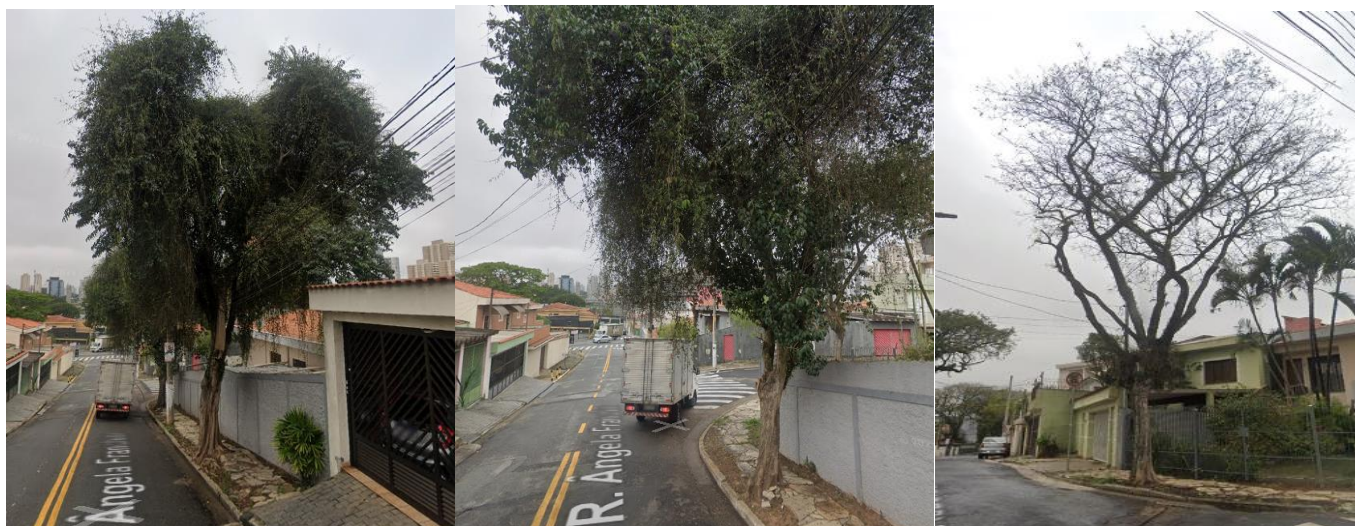
RELATÓRIO FOTOGRÁFICO

Em vistoria ao local informamos tratar-se de 03 árvores da espécie Alfeneiro-do-Japão (*Ligustrum Lucidum*) medindo 8,0m X DAP 0,5m, estado fitossanitário comprometido por agentes entomológicos, com raízes expostas danificando o passeio público gravemente e interferindo na fiação elétrica. Portanto somos favoráveis á substituição dos espécimes.

(X) Grau Grave EM (X) Danificando passeio

Rede elétrica : (X) Sim () Não - Passeio ► () < que 1,60 m (X) > que 1,60 m

Autorizado: Substituição
