Vistoria técnica 12/11/2024

Documento: SB.046240/2024-78

Local do evento: Rua Tota Nogueira, 27 – **Bairro** Assunção

**Lauda Técnico:**

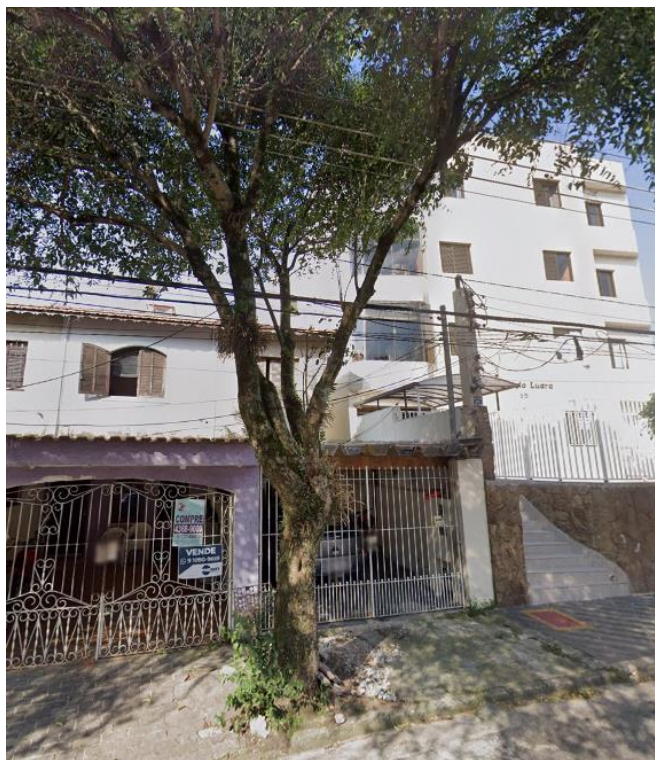
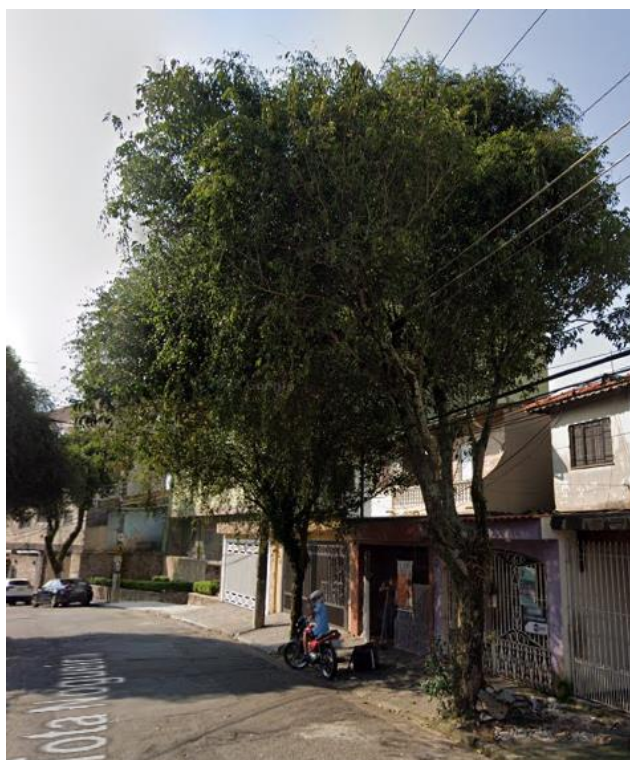
**RELATÓRIO FOTOGRÁFICO**

Em vistoria ao local informamos tratar-se de 01 árvore da espécie Alfeneiro-do-Japão (*Ligustrum Lucidum*) medindo 8,0m X DAP 0,4m, com estado fitossanitário comprometido por agentes entomológicos, com raízes expostas danificando o passeio gravemente e próximo a fiação elétrica. Portanto somos favoráveis á substituição do espécime.

( X ) Grau Grave EM ( X ) Danificando passeio

Rede elétrica : ( X ) Sim ( ) Não - Passeio ► ( ) < que 1,60 m ( X ) > que 1,60 m

Autorizado: Substituição
