Vistoria técnica 22/11/2024

Documento: SB.052445/2024-54

Local do evento: Rua Pacaembú, 675 – **Bairro Paulicéia**

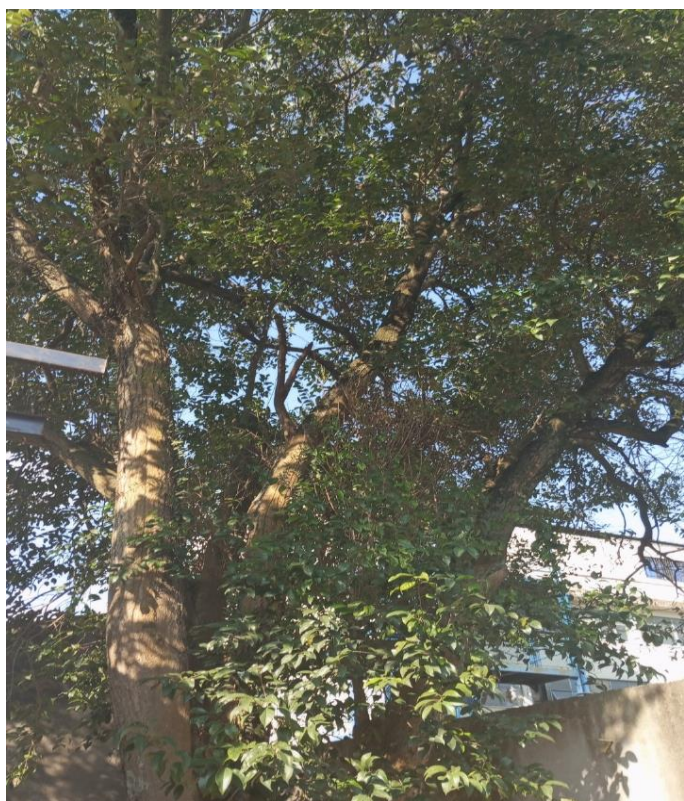
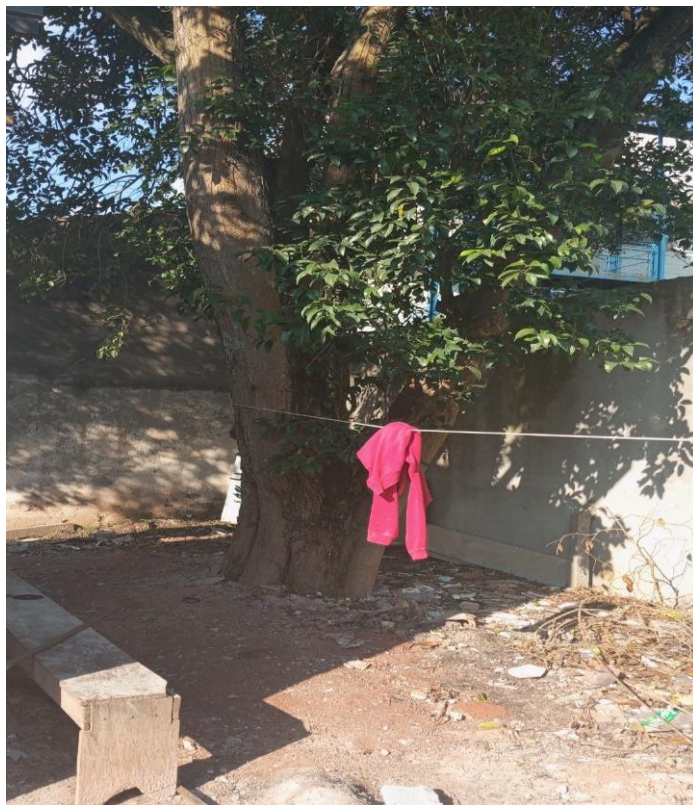
RELATÓRIO FOTOGRÁFICO

Em vistoria ao local informamos tratar-se de 01 árvore da espécie Alfeneiro-do-Japão (*Ligustrum Lucidum*) medindo 10,0m X DAP 0,7m, estado fitossanitário regular, porém com raízes expostas danificando o passeio público gravemente. Portanto somos favoráveis à substituição do espécime.

(X) Grau Grave EM (X) Danificando passeio

Autorizado: Substituição
