Vistoria técnica 12/11/2024

Documento: SB.054541/2024-59

Local do evento: Rua Assunção, 27 – **Bairro** Assunção

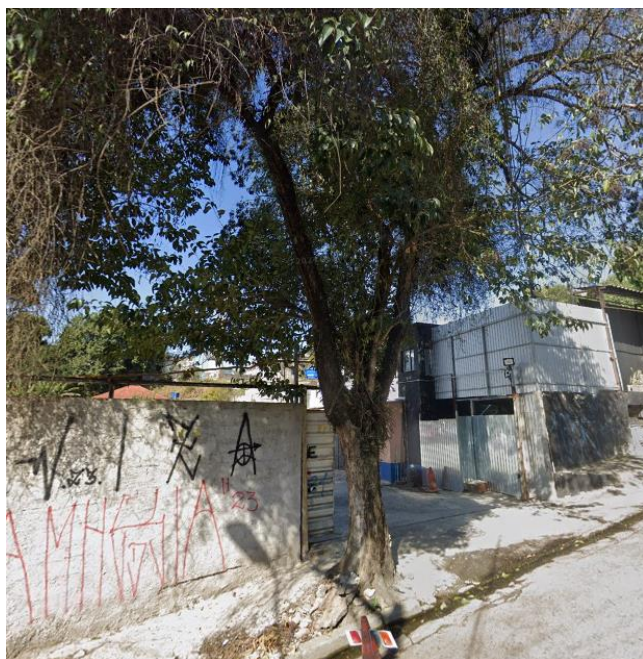
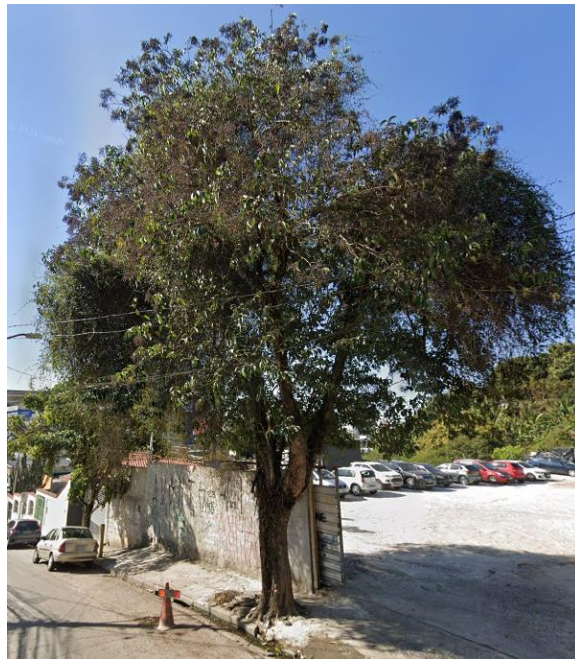
RELATÓRIO FOTOGRÁFICO

Em vistoria ao local informamos tratar-se de 01 árvore da espécie Alfeneiro-do-Japão (*Ligustrum Lucidum*) medindo 8,0m X DAP 0,7m, com estado fitossanitário comprometido por agentes entomológicos, com raízes expostas danificando o passeio gravemente. Portanto somos favoráveis á substituição do espécime.

(X) Grau Grave EM (X) Danificando passeio

Autorizado: Substituição
