Vistoria técnica 08/11/2024

Documento: SB.055784/2024-06

Local do evento: Rua Sarmento de Beires, 166 – **Bairro Centro**

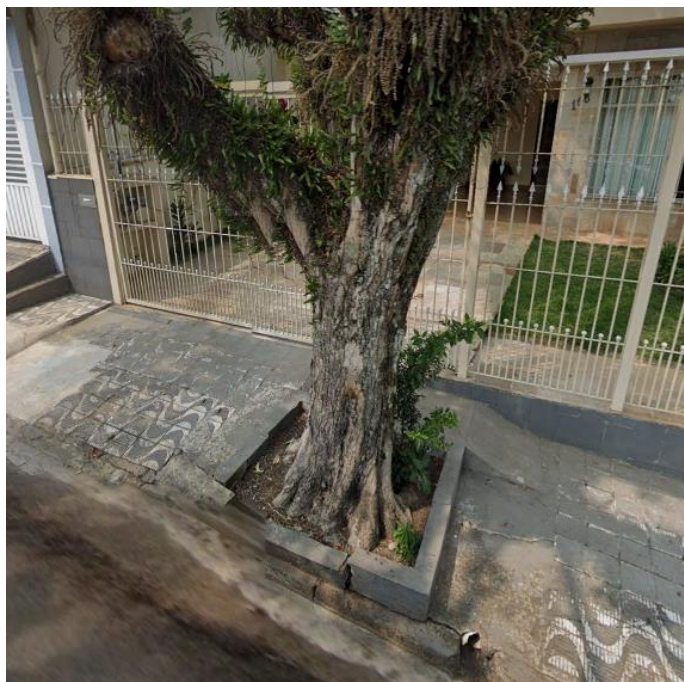
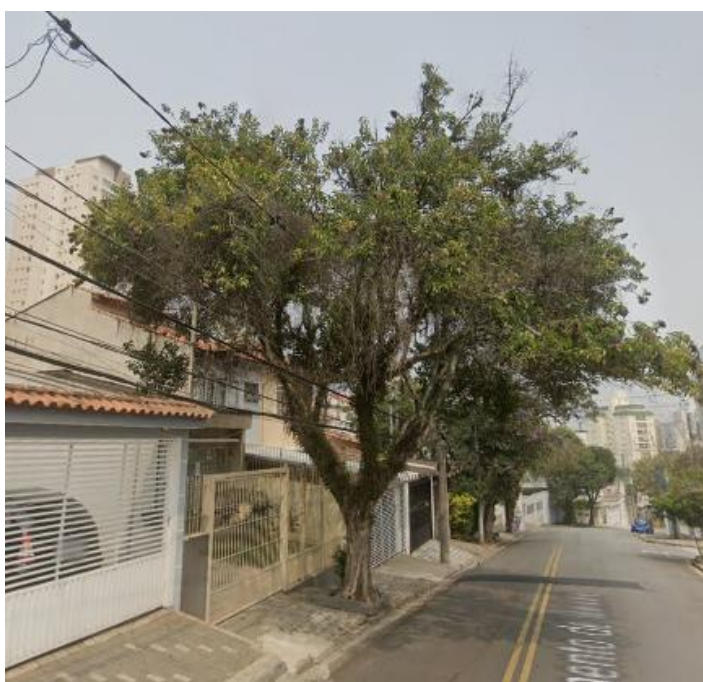
**RELATÓRIO FOTOGRÁFICO**

Em vistoria ao local informamos tratar-se de 01 árvore da espécie Alfeneiro-do-Japão (*Ligustrum Lucidum*) medindo aproximadamente 8,0m X DAP 0,65m, com estado fitossanitário comprometido por agentes entomológicos, raízes expostas danificando o passeio público gravemente e alto grau de inclinação para a via. Portanto somos favoráveis à substituição do espécime.

( X ) Grau Grave EM      ( X ) Danificando passeio

( X ) Risco de queda

Autorizado: Substituição
