Vistoria técnica 08/11/2024

Documento: SB.055869/2024-66

Local do evento: Rua Terezinha Setti, 157 – **Bairro Centro**

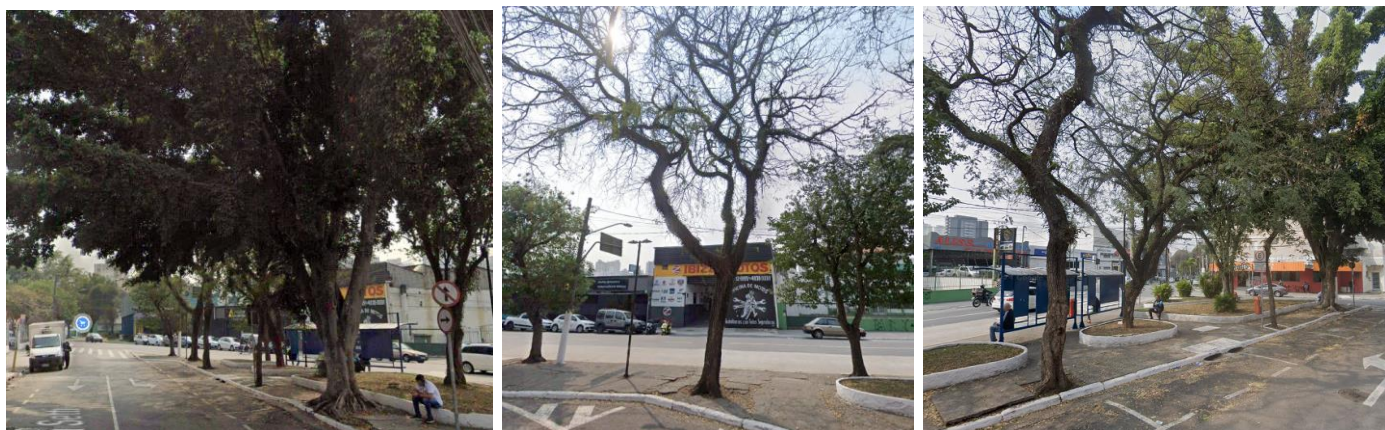
RELATÓRIO FOTOGRÁFICO

Em vistoria ao local informamos tratar-se de 04 árvores, sendo 2 da espécie *Tipuana* (*Tipuana Tipu*) medindo 7,0m X DAP 0,4m, 1 da espécie *Figueira* (*Ficus Benjamina*) medindo 9,0m X DAP 0,9 e 1 da espécie *Alfeneiro-do-Japão* (*Ligustrum Lucidum*) medindo 4,0m X DAP 0,4m, todas com estado fitossanitário comprometido por agentes entomológicos, com raízes danificando o passeio público gravemente e apresentando inclinação, ocasionando risco de queda. Portanto somos favoráveis à substituição do espécime.

(X) Grau Grave EM (X) Danificando passeio

(X) Risco de queda

Autorizado: substituição
