Vistoria técnica 05/11/2024

Documento: SB.074143/2024-55

Local do evento: Rua Tomé de Sousa, 109 – **Bairro Centro**

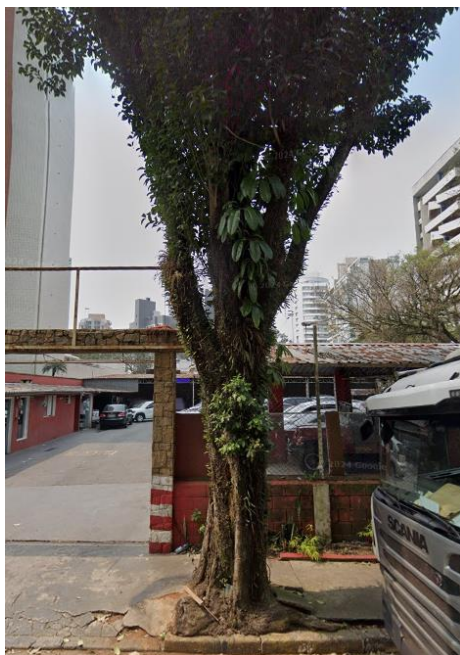
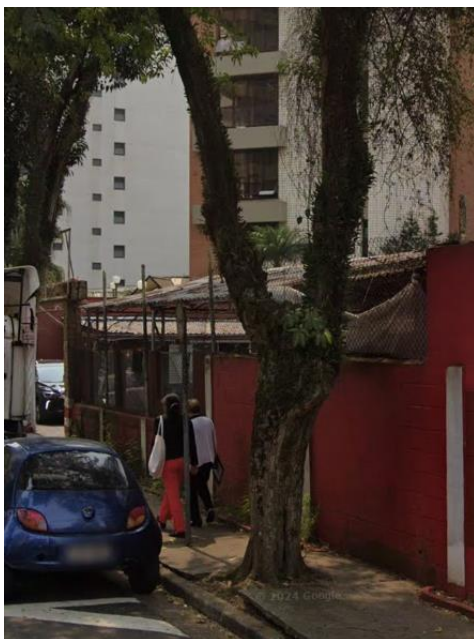
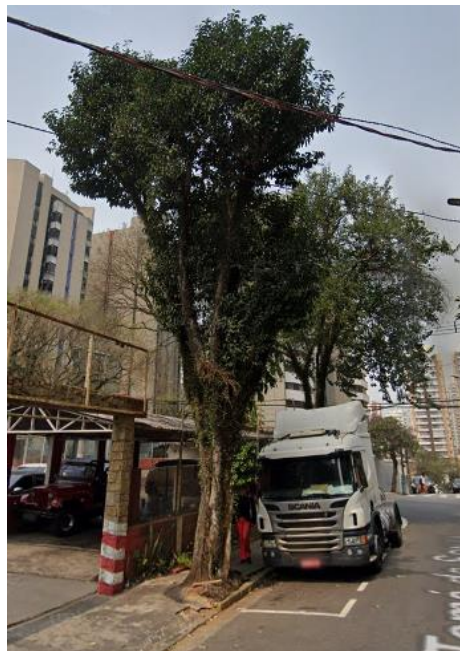
RELATÓRIO FOTOGRÁFICO

Em vistoria ao local informamos tratar-se de 02 árvores da espécie Alfeneiro-do-Japão (*Ligustrum Lucidum*) medindo 8,0m X DAP 0,8m, estado fitossanitário comprometido por agentes entomológicos, com raízes expostas danificando o passeio público gravemente e lesões no tronco. Portanto somos favoráveis á substituição dos espécimes.

(X) Grau Grave EM (X) Danificando passeio

Autorizado: Substituição
