PREFEITURA DO MUNICÍPIO DE SÃO BERNARDO DO CAMPO  
SECRETARIA DE SERVIÇO URBANOS  
DEPARTAMENTO DE PARQUES E JARDINS – SU.302

Nº. Documento: PASB 79450/2019-42

Local do evento: Av. Anita Franchini, 853 – Bairro Santa Terezinha

**Laudo Técnico:**

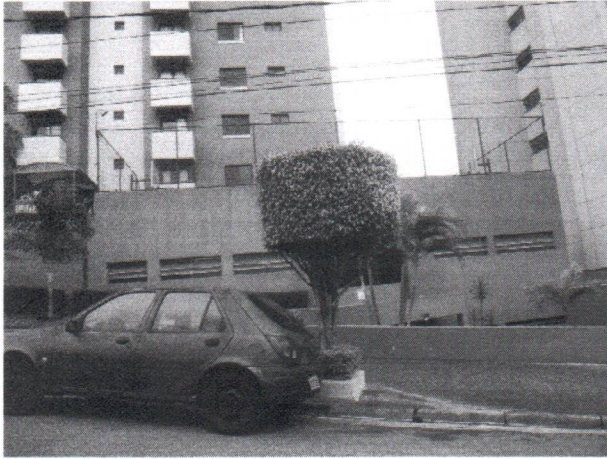
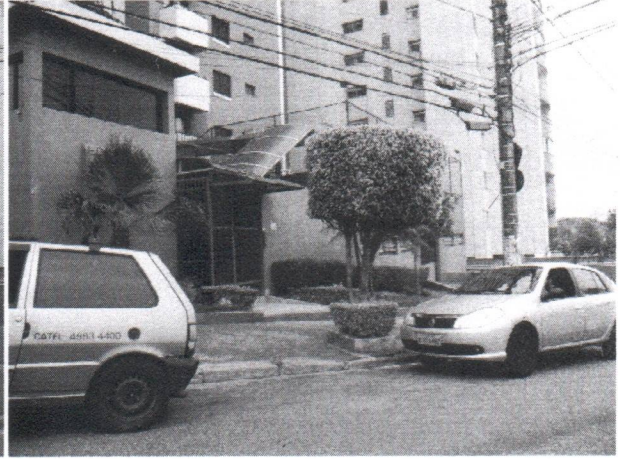
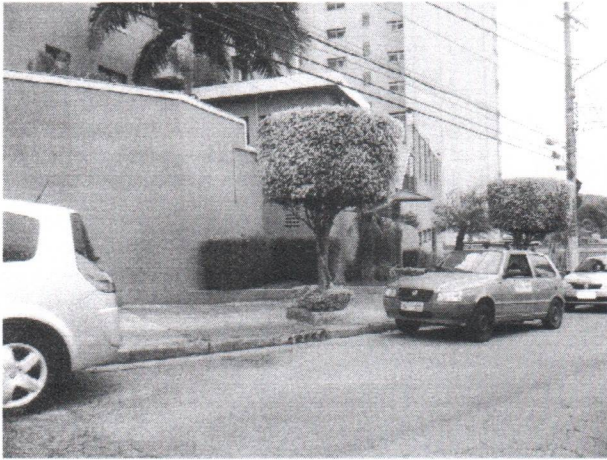
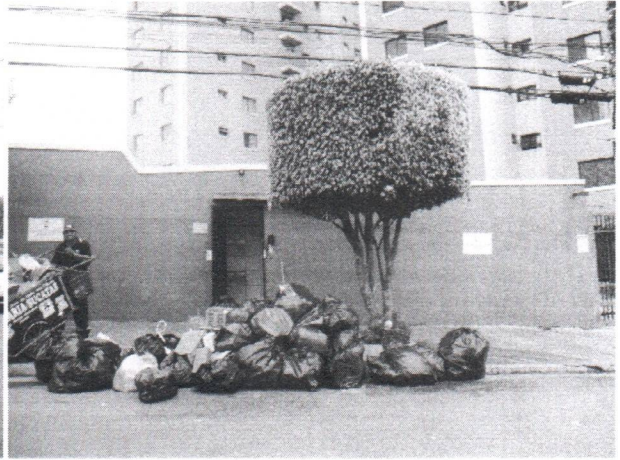
Em vistoria ao local informamos tratar-se de 04 arvores da espécie Ficus (Ficus Benjamina) medindo 3,00m de altura, DAP 0,20m, estado fitossanitário regular, porém com raízes danificando o passeio público.

(x) Grau Grave: ( ) Com grandes lesões (x) Raízes danificando passeio em G.P.

Lado Fiação: (x) Sim ( ) Não Largura passeio: ( ) Menor que 1,60mts. (x) Maior que 1,60mts.

Autorizamos a substituição
