Vistoria técnica 13/11/2024

Documento: SB.083156/2024-39

Local do evento: Rua Estocolmo, 276 - esquina com Rua Batuíra – **Bairro** Assunção

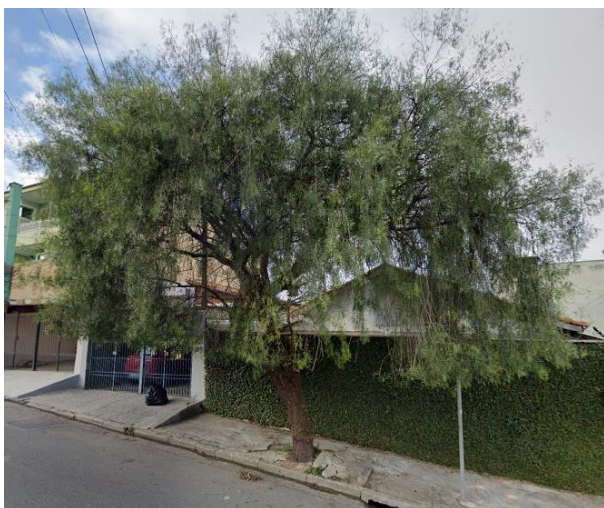
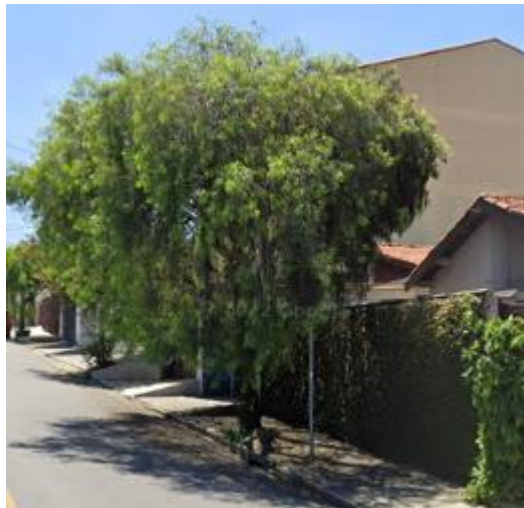
RELATÓRIO FOTOGRÁFICO

Em vistoria ao local informamos tratar-se de 01 árvore da espécie Aroeira-Salsa (*Schinus Molle*) medindo 8,0m X DAP 0,6m, estado fitossanitário comprometido por agentes entomológicos, com raízes danificando o passeio público gravemente. Portanto somos favoráveis á remoção do espécime.

(X) Grau Grave EM (X) Danificando passeio

Rede elétrica : (X) Sim () Não - Passeio ► () < que 1,60 m (X) > que 1,60 m

Autorizado: Remoção
