PREFEITURA DO MUNICÍPIO DE SÃO BERNARDO DO CAMPO  
SECRETARIA DE SERVIÇO URBANOS  
DEPARTAMENTO DE PARQUES E JARDINS – SU.302

Nº. Documento: SB.091570/2023-91

Local do evento: Rua André Coppini, 288 - B. Centro

**Laudo Técnico:**

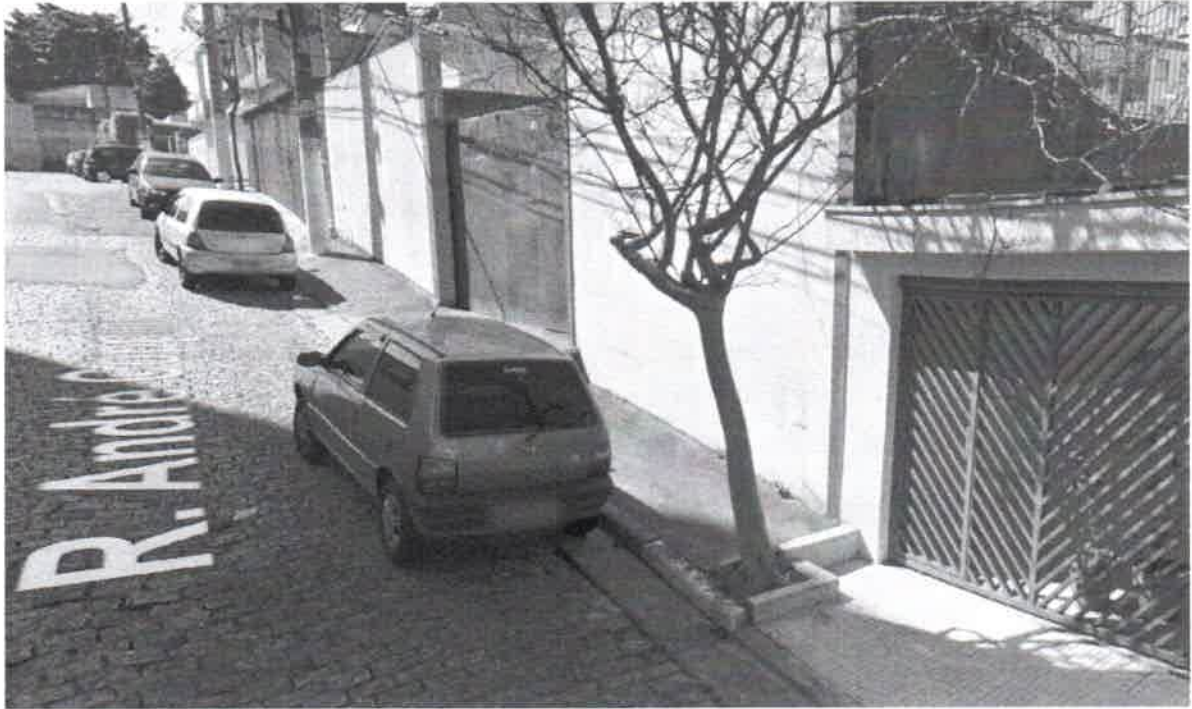
Rua André coppini, 288 - Bairro Santa Terezinha

Em vistoria ao local informamos tratar-se de 01 árvore da espécie Resedá (Lagerstroemia indica) medindo 4,00 metros de altura DAP 0,20 metros, estado fitossanitário regular porém suas raízes estão danificando passeio público em grandes proporções.

( x ) Grau Grave: ( ) Com grandes lesões ( x ) Raízes danificando passeio em G.P.

Autorizamos a remoção
