Vistoria técnica 23/10/2024

Documento: SB.106736/2024-89

Local do evento: Rua Reducino Germano da Silva, 128 - **Bairro** Baeta Neves

Laudo Técnico:

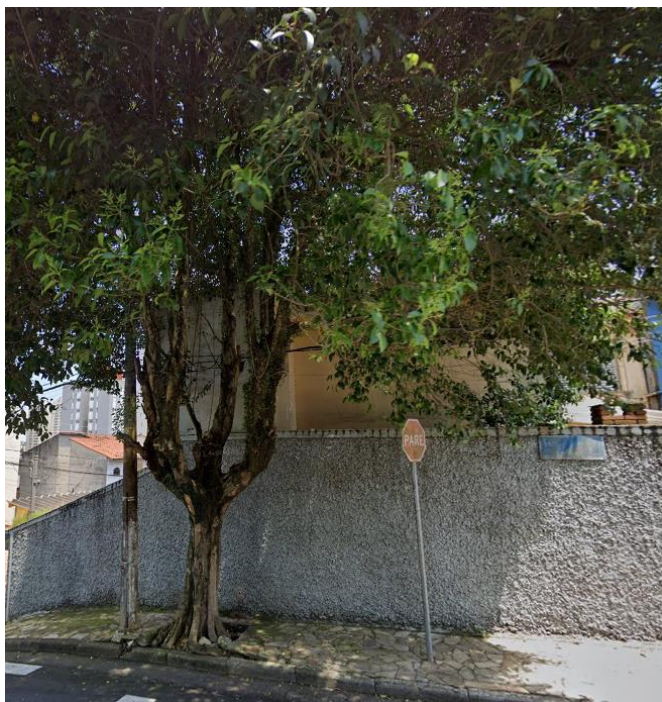
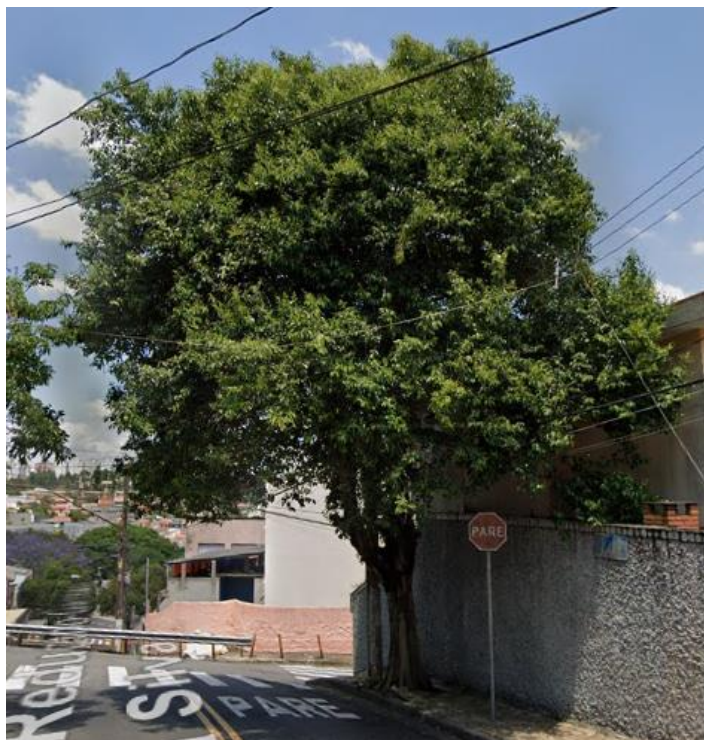
RELATÓRIO FOTOGRÁFICO

Em vistoria ao local informamos tratar-se de 01 árvore da espécie Alfeneiro-do-Japão (*Ligustrum Lucidum*) medindo 10,0m X DAP 0,5m, estado fitossanitário comprometido por agentes entomológicos, com raízes expostas danificando passeio público gravemente e afetando a fiação elétrica. Portanto somos favoráveis á remoção do espécime.

(X) Grau Grave EM (X) Danificando passeio

Rede elétrica : (X) Sim () Não - Passeio ► (X) < que 1,60 m () > que 1,60 m

Autorizado: Remoção
