Vistoria técnica 23/10/2024

Documento: SB.110115/2024-69

Local do evento: Rua Belarmino Francisco Vasconcelos, 180 - **Bairro** Baeta Neves

Lauda Técnico:

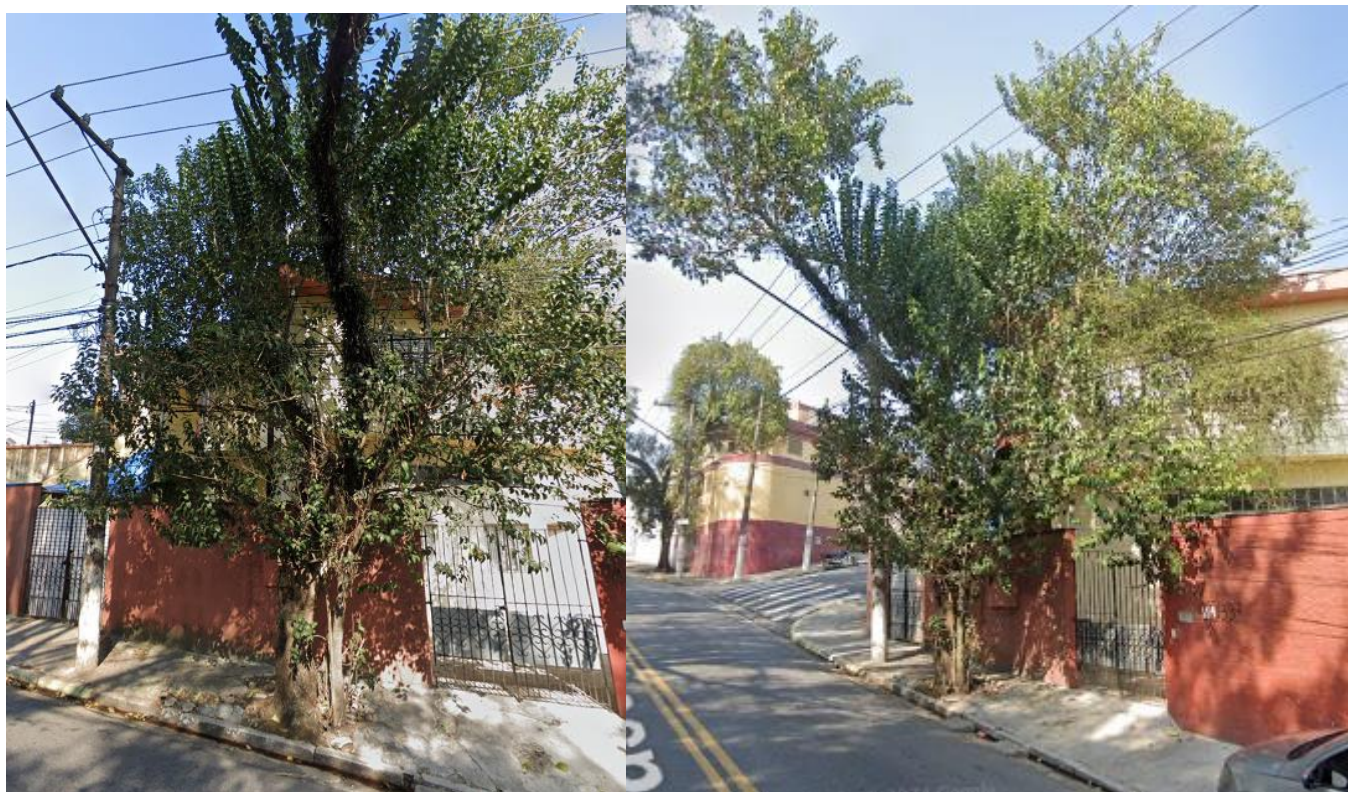
RELATÓRIO FOTOGRÁFICO

Em vistoria ao local informamos tratar-se de 01 árvore da espécie Alfeneiro-do-Japão (*Ligustrum Lucidum*) medindo 8,0m X DAP 0,45m, estado fitossanitário comprometido por agentes entomológicos, com raízes expostas danificando passeio público gravemente e com alto grau de inclinação, ocasionando risco de queda. Portanto somos favoráveis à substituição do espécime.

(X) Grau Grave EM (X) Danificando passeio

(X) Risco de queda

Autorizado: Substituição
