Vistoria técnica 22/10/2024

Documento: SB.110252/2024-27

Local do evento: Rua Luigi Batistini, 330 - **Bairro Batistini**

Laudo Técnico:

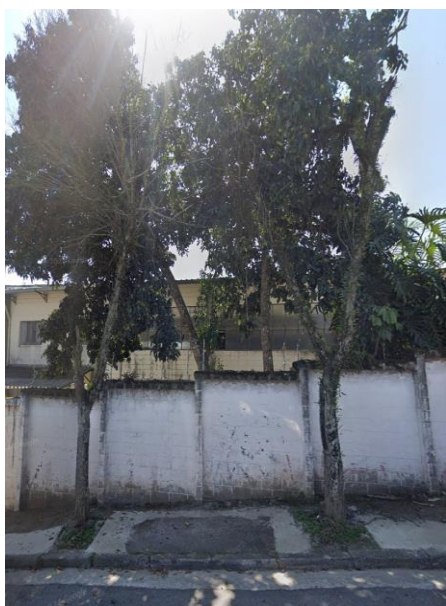
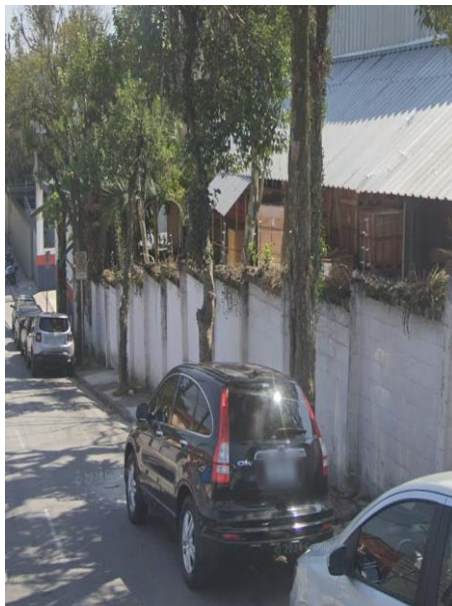
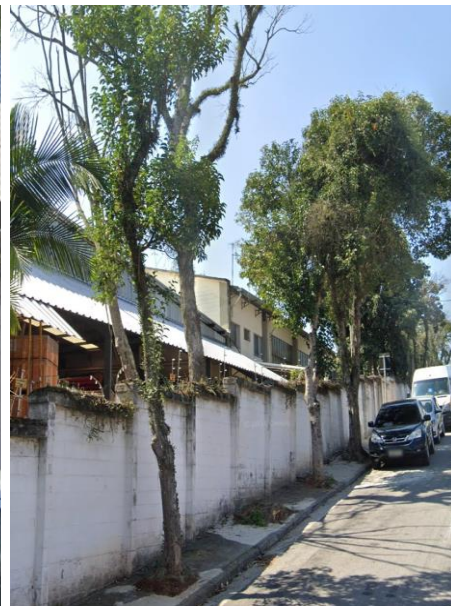
RELATÓRIO FOTOGRÁFICO

Em vistoria ao local informamos tratar-se de 06 árvores da espécie Alfeneiro-do-Japão (*Ligustrum Lucidum*) medindo 8,0m X DAP 0,5m, estado fitossanitário comprometido por agentes entomológicos, com raízes expostas danificando passeio público gravemente e apresentando inclinação sobre a empresa. Portanto somos favoráveis à remoção dos espécimes.

(X) Grau Grave EM (X) Danificando passeio

(X) Risco de queda

Rede elétrica : () Sim (X) Não - Passeio ► (X) < que 1,60 m () > que 1,60 m

Autorizado: Remoção
