Vistoria técnica 22/11/2024

Documento: SB.116726/2024-34

Local do evento: Avenida Balneária, 196 – **Bairro** Rio Grande

**Laudo Técnico:**

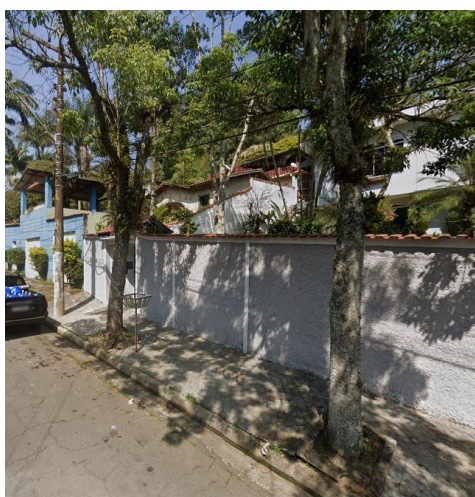
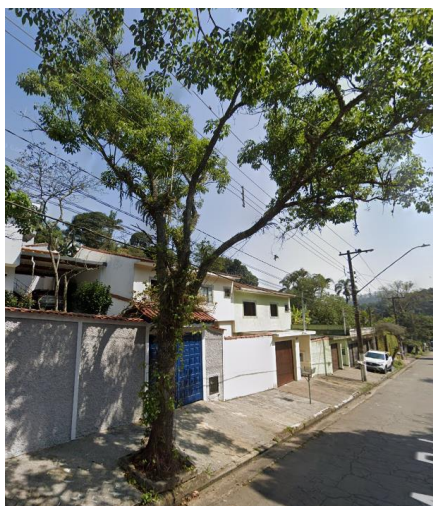
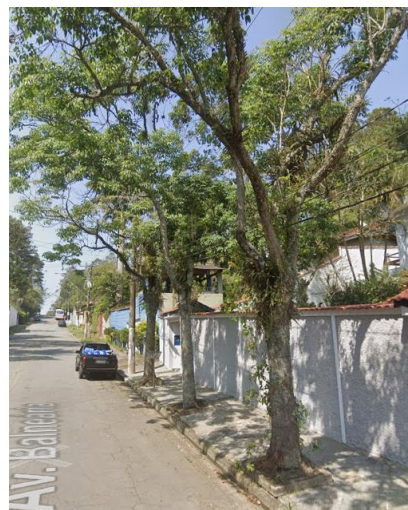
**RELATÓRIO FOTOGRÁFICO**

Em vistoria ao local informamos tratar-se de 03 árvore da espécie Ipê-Rosa (Handroanthus heptaphyllus) medindo 8,0m X DAP 0,5m, estado fitossanitário comprometido por agentes entomológicos, com raízes expostas danificando o passeio público gravemente e próximo a fiação elétrica. Portanto somos favoráveis á substituição do espécime.

( X ) Grau Grave EM ( X ) Danificando passeio

Rede elétrica : ( X ) Sim ( ) Não - Passeio ► ( ) < que 1,60 m ( X ) > que 1,60 m

Autorizado: Substituição
