Vistoria técnica 25/11/2024

Documento: SB.120624/2024-10

Local do evento: Rua Rio Acima, 1848 – **Bairro** Rio Grande

**Laudo Técnico:**

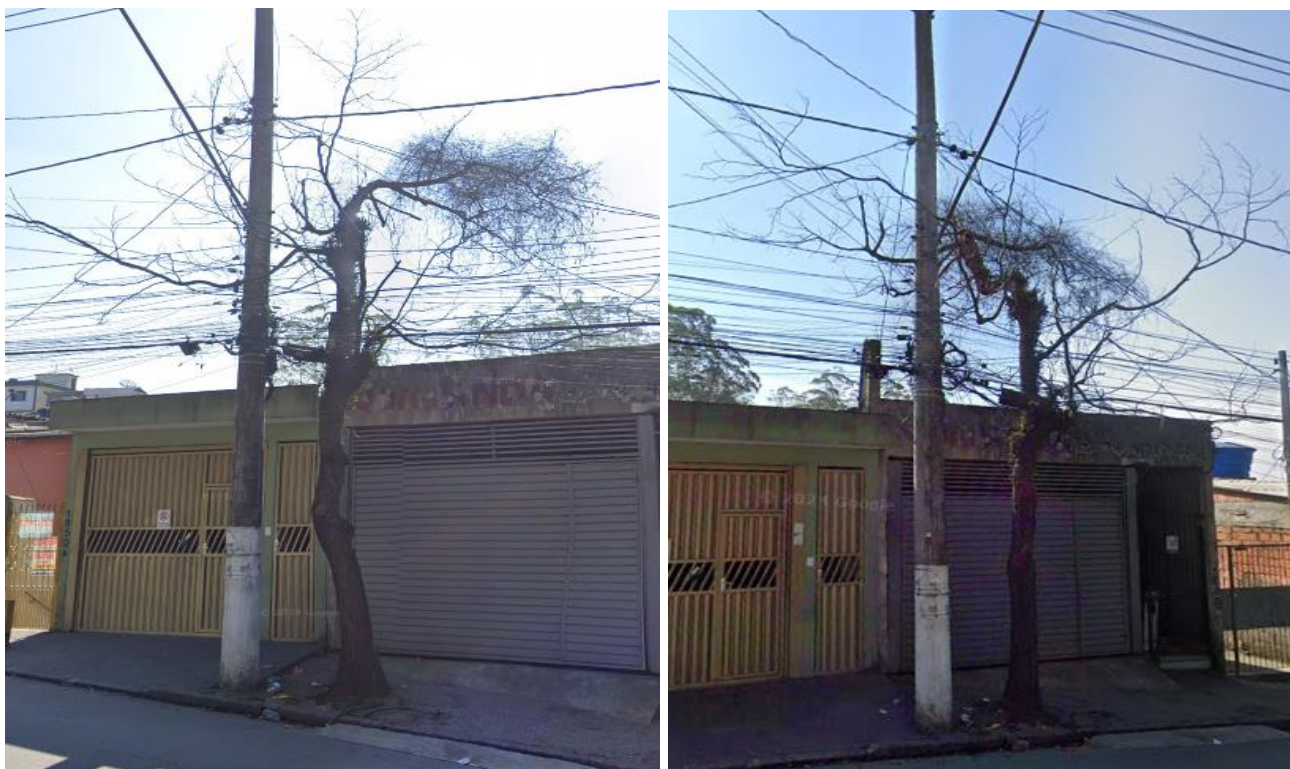
**RELATÓRIO FOTOGRÁFICO**

Em vistoria ao local informamos tratar-se de 01 árvore da espécie Uva-Japonesa (*Hovenia Dulcis*) medindo 7,0m X DAP 0,5m, estado fitossanitário comprometido por agentes entomológicos, com raízes danificando o passeio público e interferindo na fiação elétrica. Portanto somos favoráveis á remoção do espécime.

( X ) Grau Grave EM ( X ) Danificando passeio

Rede elétrica : ( X ) Sim ( ) Não - Passeio ► ( X ) < que 1,60 m ( ) > que 1,60 m

Autorizado: Remoção
