Vistoria técnica 29/11/2024

Documento: SB.121122/2024-09

Local do evento: Rua João Batista Bianchini, 547 – **Bairro** Assunção

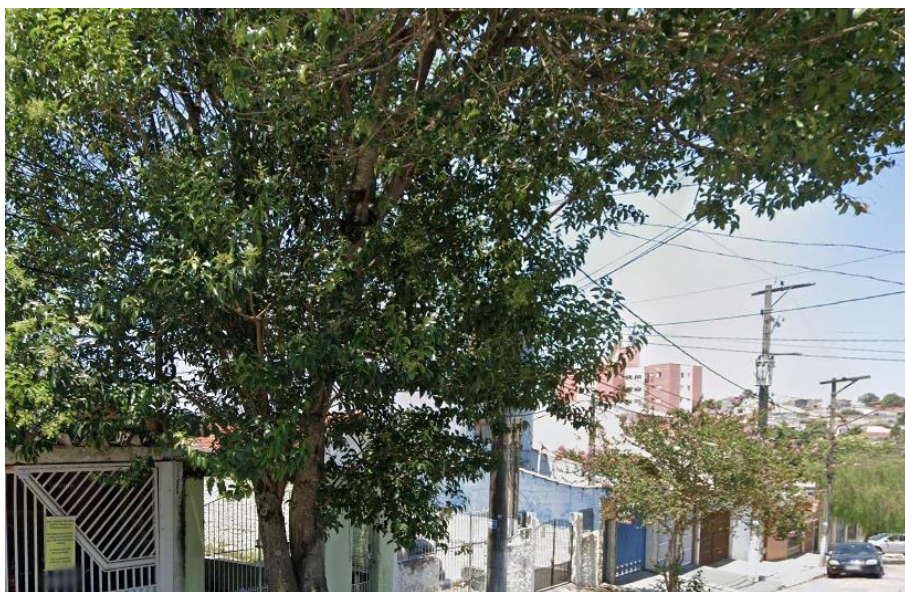
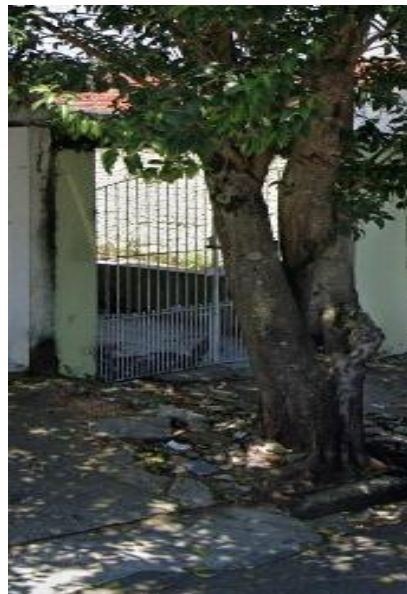
**RELATÓRIO FOTOGRÁFICO**

Em vistoria ao local informamos tratar-se de 01 árvore da espécie Alfeneiro-do-Japão (*Ligustrum Lucidum*) medindo 10,0m X DAP 0,6m, estado fitossanitário comprometido por agentes entomológicos, com raízes expostas danificando o passeio público gravemente e interferindo na fiação elétrica. Portanto somos favoráveis á substituição do espécime.

( X ) Grau Grave EM ( X ) Danificando passeio

Rede elétrica : ( X ) Sim ( ) Não - Passeio ► ( X ) < que 1,60 m ( ) > que 1,60 m

Autorizado: Substituição
