Vistoria técnica 06/01/2025

Documento: SB.121207/2024-69

Local do evento: Rua Giovanni Bof, 20 – **Bairro Alves Dias**

**Laudo Técnico:**

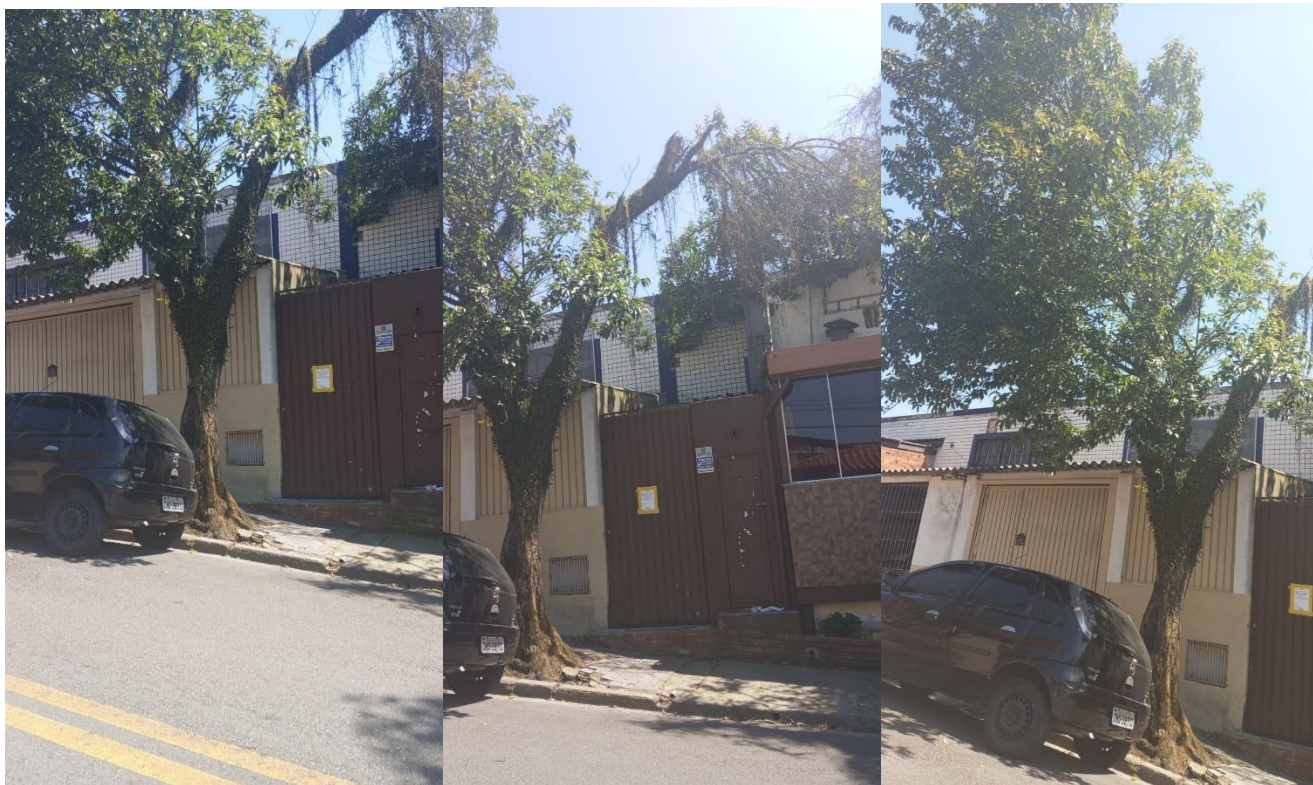
**RELATÓRIO FOTOGRÁFICO**

Em vistoria ao local informamos tratar-se de 01 árvore da espécie Alfeneiro-do-Japão (*Ligustrum Japonicum*) medindo 7,0m X DAP 0,6m, estado fitossanitário comprometido por agentes entomológicos, com raízes danificando o passeio público e ocorrendo queda de galhos. Portanto somos favoráveis á remoção do espécime.

( X ) Grau Grave EM ( X ) Danificando passeio

Autorizado: Remoção
