Vistoria técnica 11/11/2024

Documento: SB.126129/2024-76

Local do evento: Rua Caraíbas, 271 – **Bairro Centro**

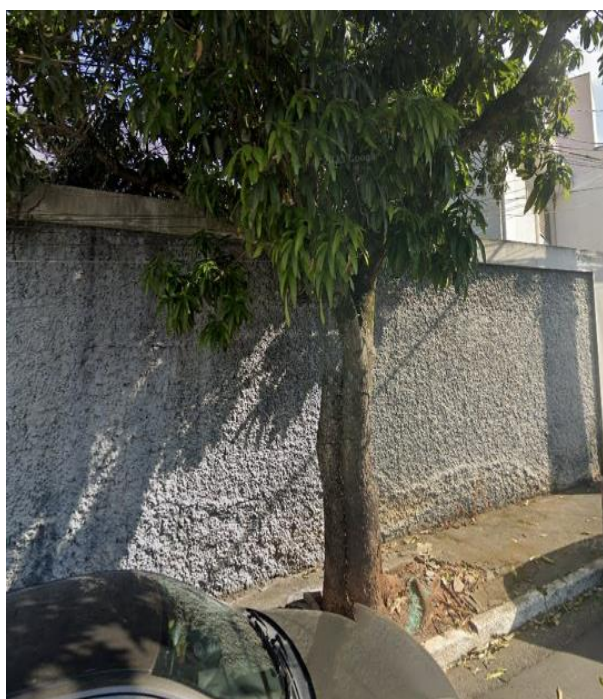
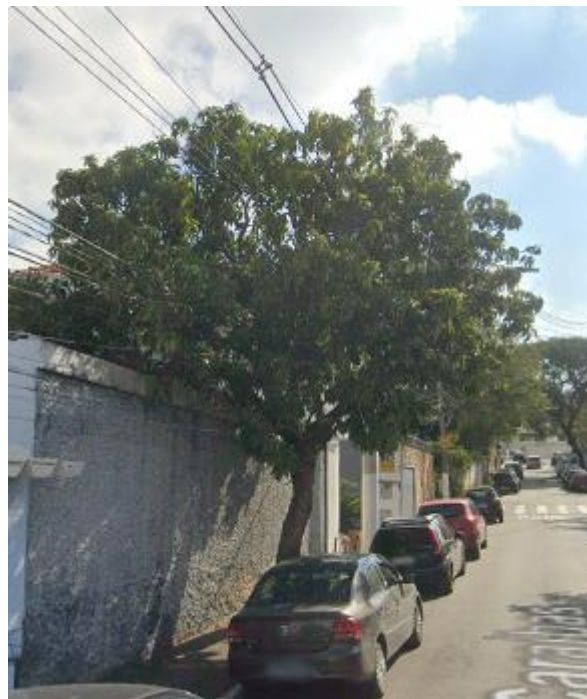
RELATÓRIO FOTOGRÁFICO

Em vistoria ao local informamos tratar-se de 01 árvore da espécie Mangueira (*Mangifera indica*) medindo 7,0m X DAP 0,4m, estado fitossanitário comprometido, com raízes expostas danificando o passeio público gravemente e galhos interferindo na fiação elétrica. Portanto somos favoráveis á substituição do espécime.

(X) Grau Grave EM (X) Danificando passeio

Rede elétrica : (X) Sim () Não - Passeio ► () < que 1,60 m (X) > que 1,60 m

Autorizado: Substituição
