Vistoria técnica 09/12/2024

Documento: SB.137326/2024-24

Local do evento: Rua São Lourenço, 23 – **Bairro** Rudge Ramos

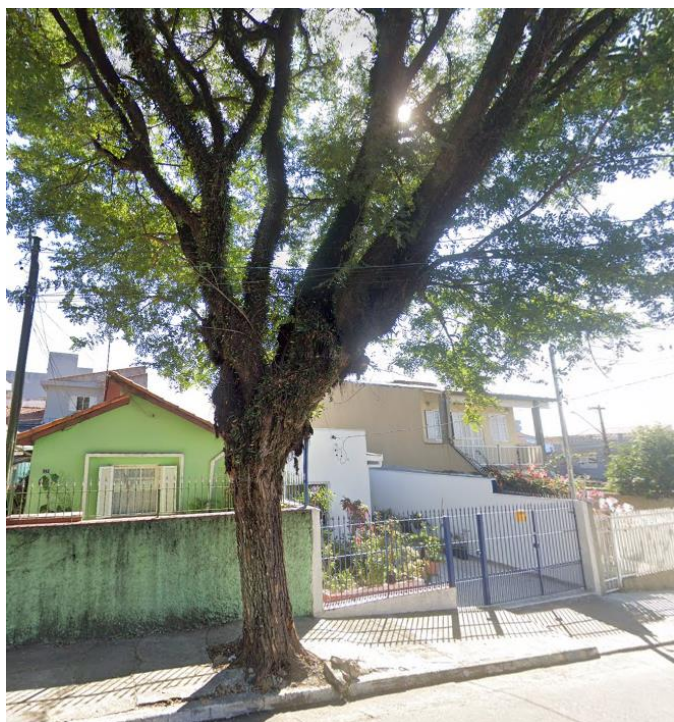
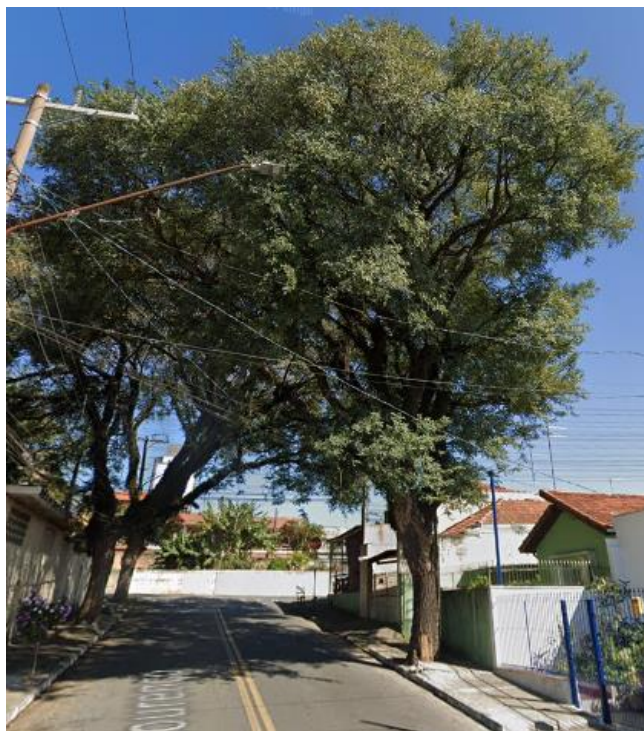
RELATÓRIO FOTOGRÁFICO

Em vistoria ao local informamos tratar-se de 01 árvore da espécie *Tipuana* (*Tipuana Tipu*) medindo 10,0m X DAP 0,6m, estado fitossanitário comprometido por agentes entomológicos, com raízes expostas danificando o passeio público gravemente e alto grau de inclinação ocasionando risco de queda. Portanto somos favoráveis à substituição do espécime.

(X) Grau Grave EM (X) Danificando passeio

(X) Risco de queda

Autorizado: Substituição
