Vistoria técnica- 25/02/2025

Documento:MO. 007812/2025-22 “SU-302 – Seção de Manut. De Praças e Jardins”

Local do evento: Rua Miami, 41      **Bairro:** Batistine

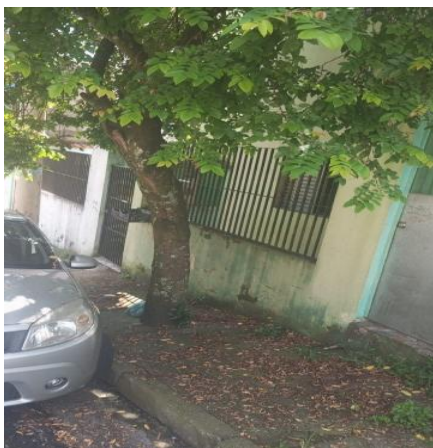
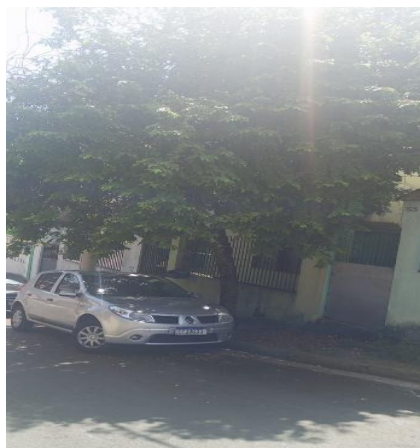
**RELATÓRIO FOTOGRÁFICO**

Em vistoria ao local informamos tratar-se de 01 árvore da espécie Carambola (Averrhoa carambola), medindo 07,0 m, X CAP 0,30 m, estado fitossanitário comprometido por ação de agentes entomológicos, sua raiz em grande proporção está danificando o passeio público oferecendo risco de acidentes aos transeuntes. Portanto, somos favoráveis à substituição do espécime.

( ) Grau Grave EM      (X) Risco de queda

**Rede elétrica:** (X) Sim    ( ) Não -    Passeio ▶ ( ) < que 1,60m    (X) > que 1,60m

**Autorizado: substituição**
