MUNICÍPIO DE SÃO BERNARDO DO CAMPO

Departamento de Parques e Jardins – SU-3

Vistoria técnica 26/03/2025

Local do evento: Rua Martin Luther King Júnior, 117 – Bairro Planalto

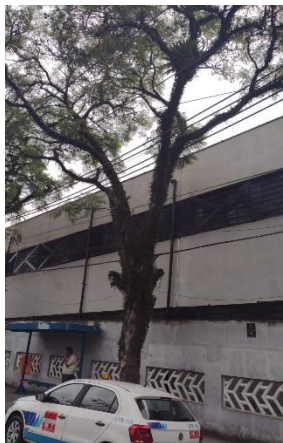
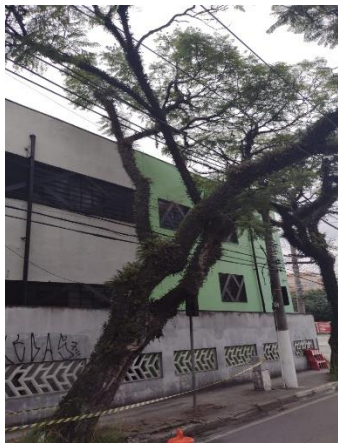
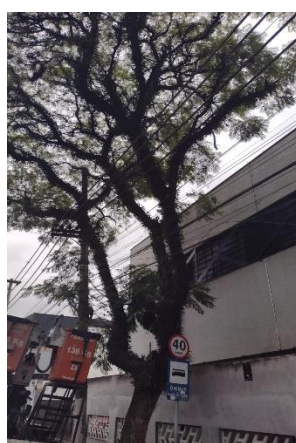
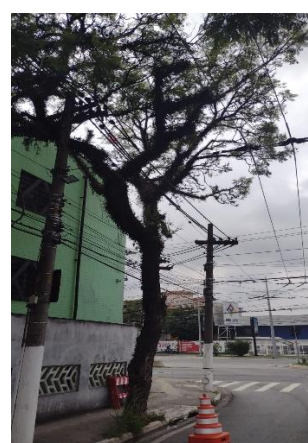
RELATÓRIO FOTOGRÁFICO

Em vistoria ao local informamos tratar-se de 04 árvores da espécie Sibipiruna (Caesalpinia pluviosa) todas medindo 9,0m X DAP 0,5m, estado fitossanitário comprometido, com lesões no tronco, raízes expostas danificando o passeio público gravemente e alto grau de inclinação, ocasionando risco de queda. Portanto somos favoráveis a remoção dos espécimes.

(x) Grau Grave EM (x) Danificando passeio (x) Risco de queda

Rede elétrica : (x) Sim () Não - Passeio ► (x) < que 1,60 m () > que 1,60 m

Interferência Mobiliário Urbano: (x) Sim () Não

Autorizado: Substituição
