Vistoria técnica 06/09/2024

Documento: MO 041905/2024-22

Local do evento: Rua Giacomino Marchioni, 233 - **Bairro** Baeta Neves

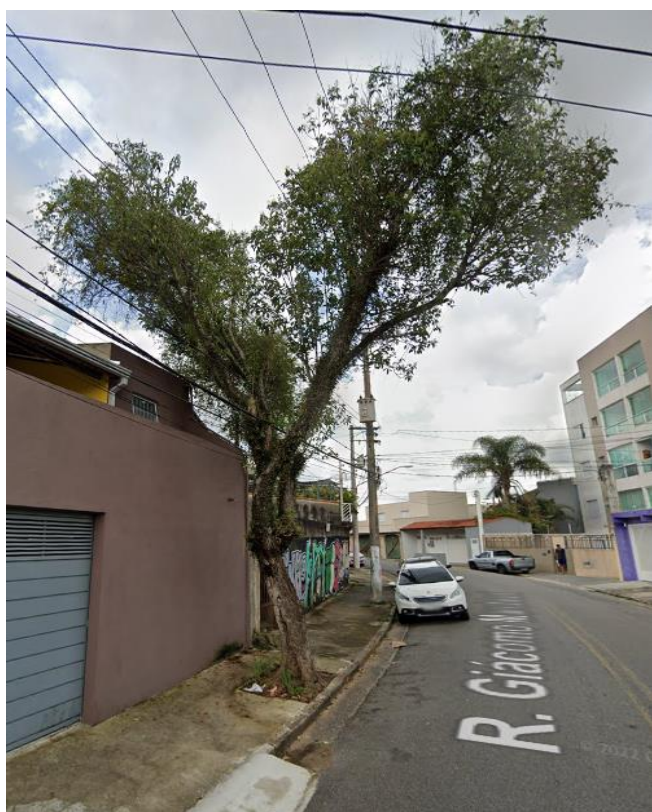
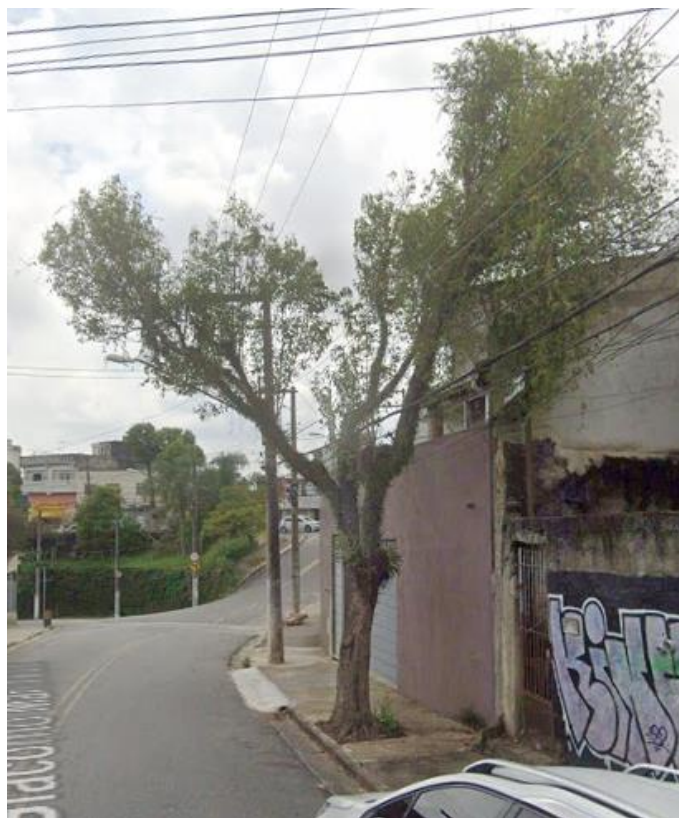
**RELATÓRIO FOTOGRÁFICO**

Em vistoria ao local informamos tratar-se de 01 árvore da espécie *alfeneiro-do-japão* (*Ligustrum Japonicum*) medindo 7,0m X DAP 0,30m, estado fitossanitário comprometido por agentes entomológicos, com raízes expostas e galhos sobre a fiação elétrica. Portanto somos favoráveis à substituição do espécime.

(X) Grau Grave (X) Danificando passeio

Rede elétrica : (X) Sim ( ) Não - Passeio ► ( ) < que 1,60 m (X) > que 1,60 m

Autorizado: Substituição
