PREFEITURA DO MUNICÍPIO DE SÃO BERNARDO DO CAMPO
SECRETARIA DE SERVIÇO URBANOS
DEPARTAMENTO DE PARQUES E JARDINS – SU.302

Nº. Documento: 1/2022 SU.302

Local do evento: Rua Augusto Venturini, 80 - B. Batistini

Laudo Técnico:

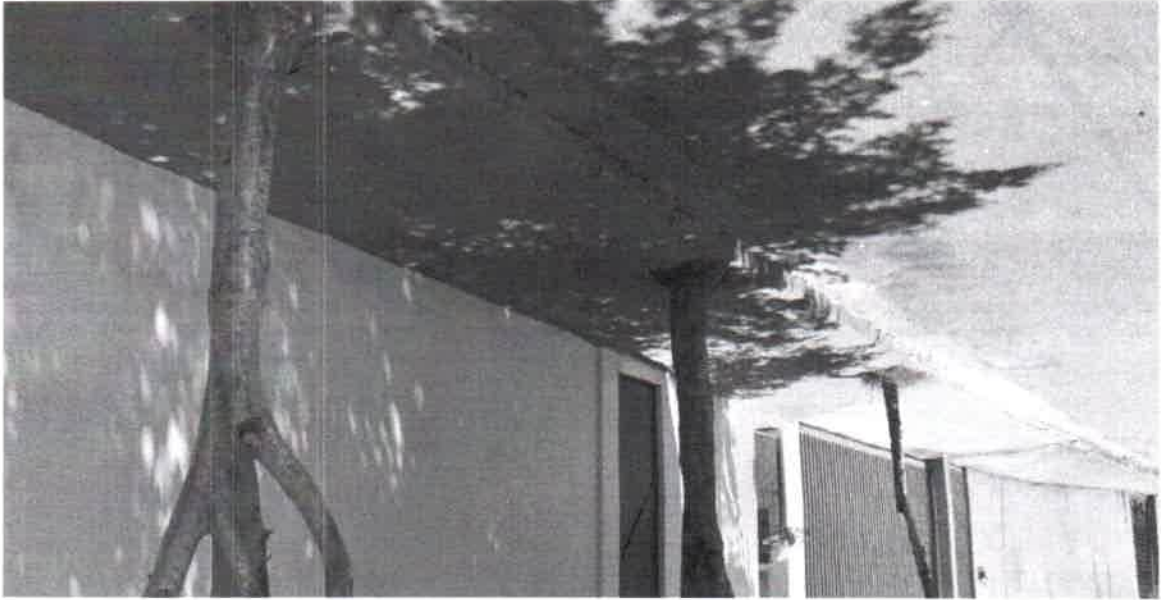
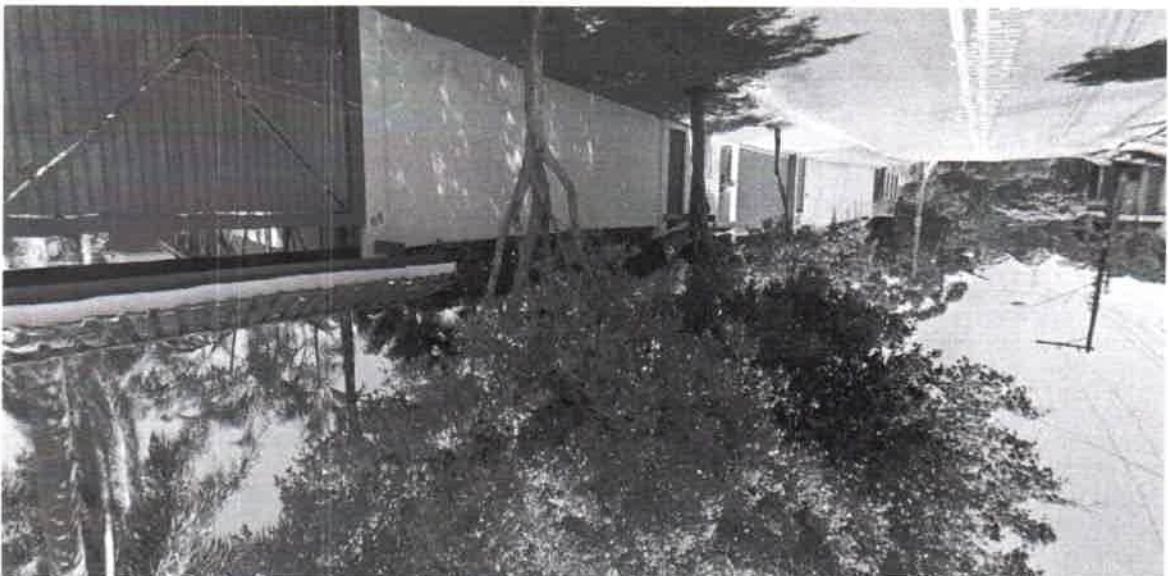
Em vistoria ao local informamos tratar-se de 02 árvores da espécie ficus (Ficus benjamina), medindo 7,00 metros de altura DAP 0,40 metros cada, estado fitossanitário regular, porém suas raízes estão danificando passeio publico em grandes proporção, prejudicando acesso e circulação de pedestres. Portanto somos favoráveis a substituição.

Autorizamos a substituição
