Data da vistoria:- 09/06/2022

Documento:- Ci. 139/2022- Solicitante: GSSU "Gabinete da Secretária de Serviços Urbanos"

Local do evento:- Rua Batalhão Piratininga, 375 – Bairro - Anchieta

Lauda Técnico:

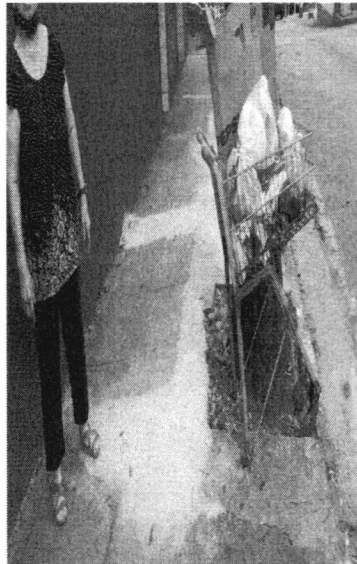
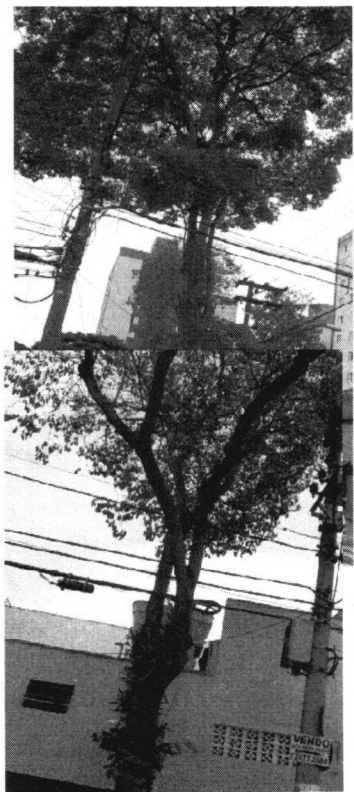
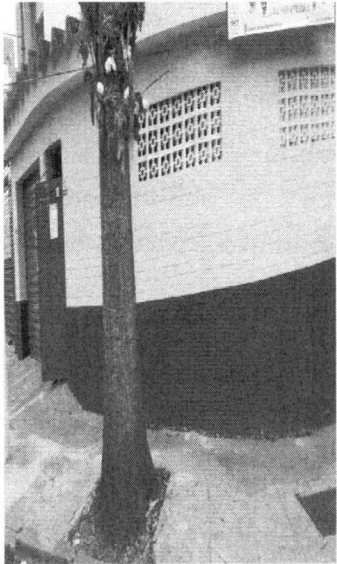
Relatório fotográfico

Em vistoria ao local informamos tratar-se de 03 árvores da espécie ipê rosa, (*Handroanthus hepitaphyllus*) medindo 9,00 m de alt. X DAP 0,45m, estado fitossanitário comprometido, e com raízes danificando o passeio em grande proporção, parede do imóvel. Portanto somos favoráveis a substituição, tendo em vista que a poda de raízes oferecerá risco de queda do espécime.

Estado Fitossanitário:- (comprometido)

(x) Grau Grave EM () Pericida (x) Risco de queda () Entrada de garagem

Qual: Rachaduras nas paredes do imóvel

Autorizo: substituição
