**Laudo Técnico:**

**Documento:-** MO. 010156/2024-00 - **Interessado** -“ FRANCISCO JOSÉ DRODRIGUES NETO –Ver. ”

**Local do evento:-** Rua Walter Daré, 10 -Praça Atílio Hilário Suster- Bairro Jordanopolis

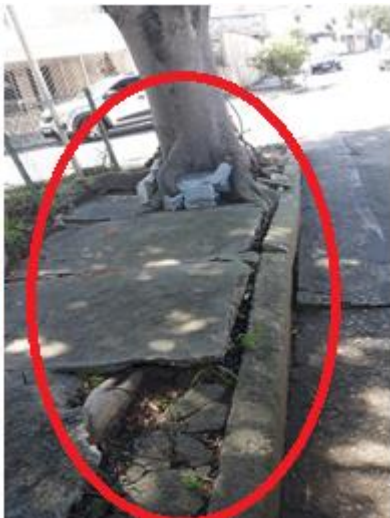
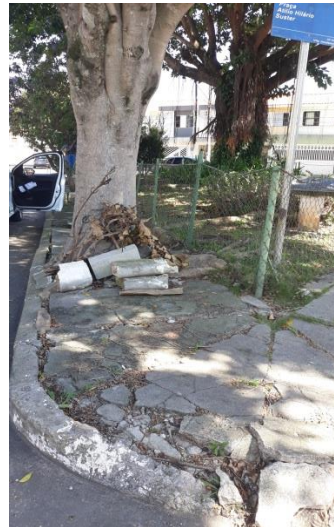
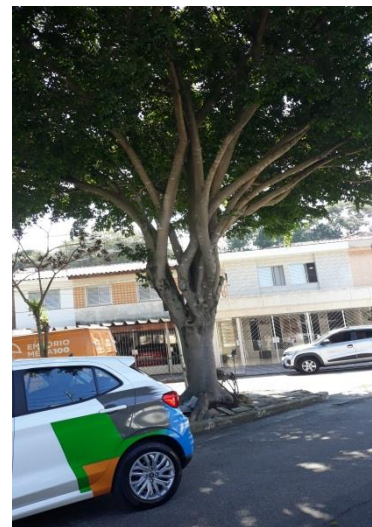
**RELATÓRIO FOTOGRÁFICO**

Informamos tratar-se de 01 árvore da espécie figueira ( **Ficus benjamina** ) medindo 8,50 m de altura XCAP 0,90 m que esta com raízes danificando o passeio público em grande proporção, leito carroçável, e risco a integridade física dos usuários. Portanto somos favoráveis a remoção do espécime,

conforme Lei Municipal nº 4661/1998 – artº 60
