Documento: VCSBC -31907

Local do evento: Rua Alípio Corrêa Neto, 307 – Planalto.

Lauda Técnico:

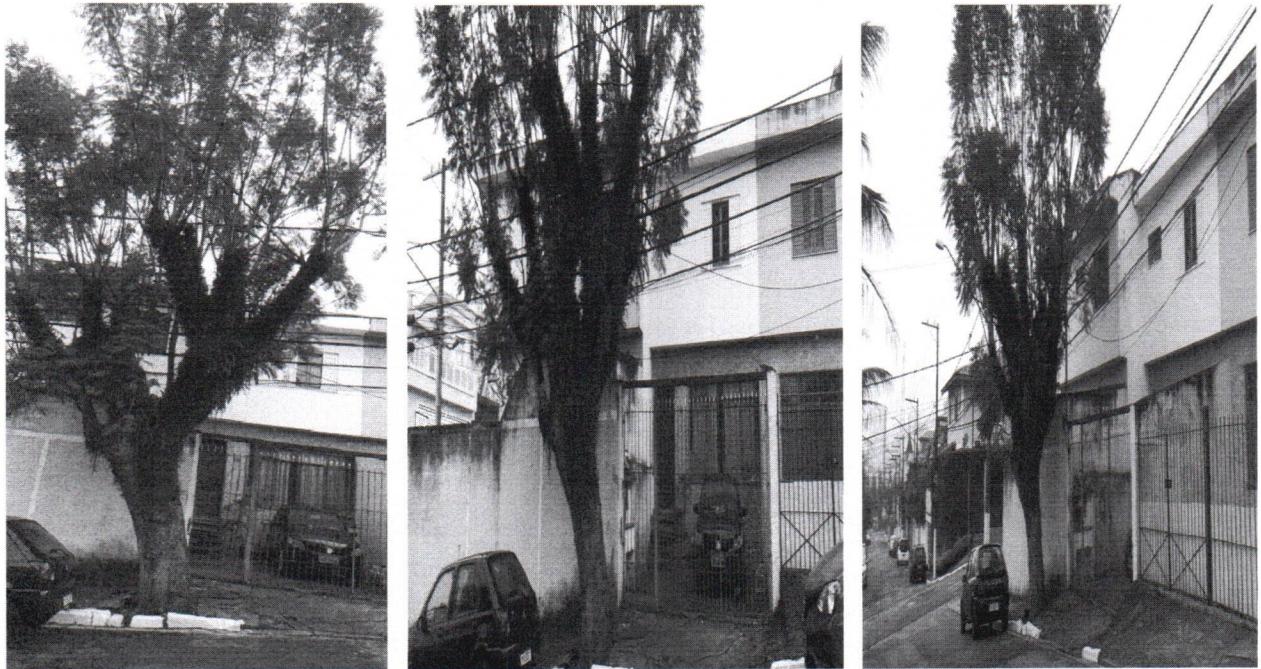
Relatório fotográfico

Em vistoria ao local informamos tratar-se de 01 árvore da espécie *Jacaranda* (*Jacaranda mimosefolia*), medindo 9,00m, X DAP 0,20m, estado fitossanitário contaminado pela ação de agentes entomológicos, porém com alto grau de inclinação, galhos na rede primária, raízes danificando a tubulação de águas pluviais dos imóveis.

Estado Fitossanitário:- (comprometido)

(X) Grau Grave EM () Risco de queda (x) Raízes danificando passeio em G.P.

Lado Fiação: (x) Sim () Não <>Passeio: () <que 1,60m. (X) >que 1,60m.

Obs. A Enel já executou o serviço.
