PREFEITURA DO MUNICÍPIO DE SÃO BERNARDO DO CAMPO  
SECRETARIA DE SERVIÇO URBANOS  
DEPARTAMENTO DE PARQUES E JARDINS – SU.302

Vistoria em: 22/08/2019

Nº. Documento: VCSBC 81647

Local do evento: Rua Santiago, 1035 Com Rua Inacio Pedó, 521 B. Assunção

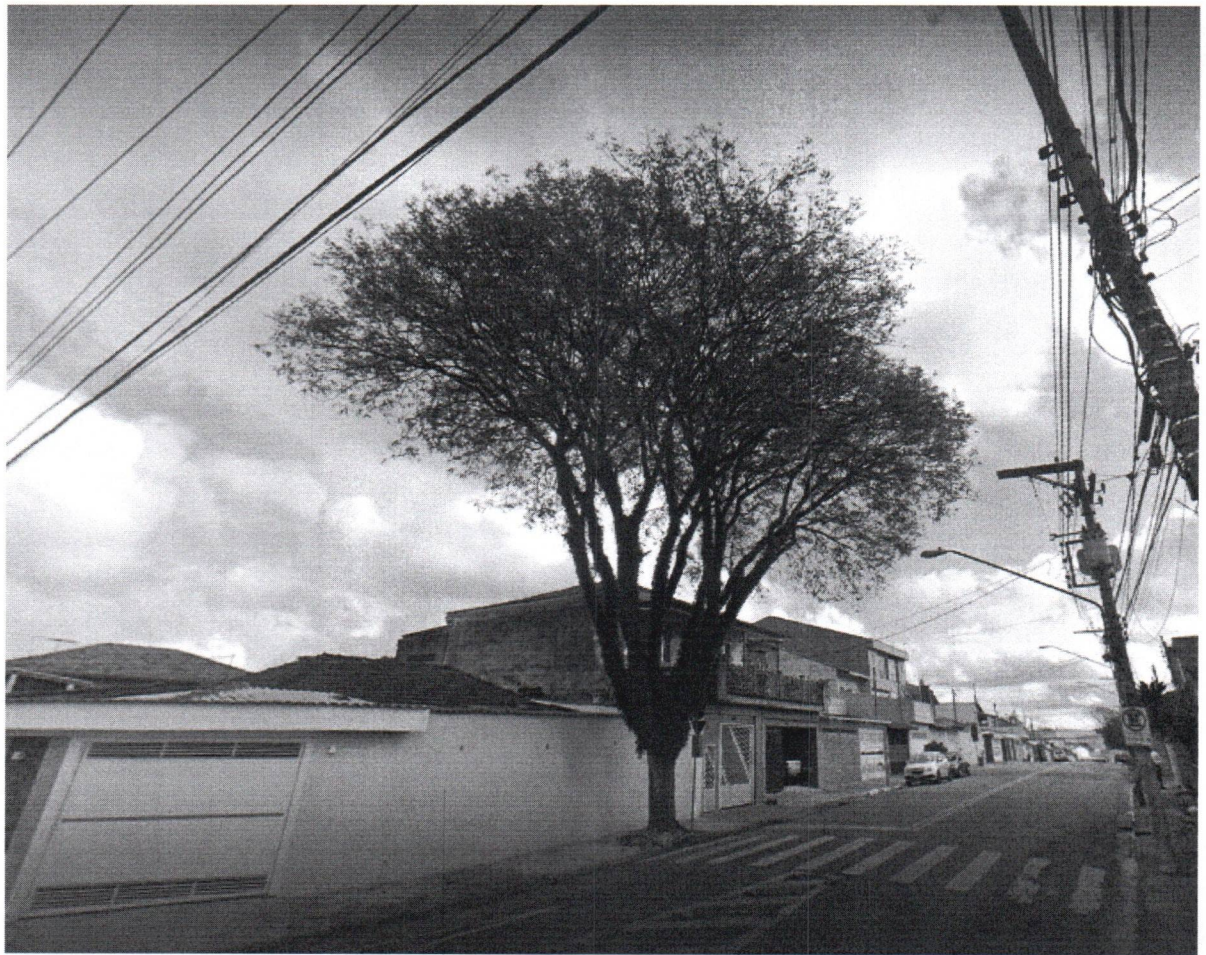
Em vistoria ao local informamos tratar-se de 01 árvore, da espécie tipuana (tipuana tipu), **medindo** + de 10,00m, X DAP 0,65,m estado fitossanitário regular, porém suas raízes estão danificando passeio publico em grandes proporções, tronco com inclinação e foi constatado a presença de agentes entomológicos (cupim de solo). Portanto somos favoráveis a substituição.

**Estado Fitossanitário:- (regular)**

( x ) Grau Grave: ( ) Com grandes lesões ( x ) Raízes danificando passeio em G.P.

( x ) Outros: lei 4661/1998 artigo 60

**Autorizamos a substituição**
