PREFEITURA DO MUNICÍPIO DE SÃO BERNARDO DO CAMPO
SECRETARIA DE SERVIÇO URBANOS
DEPARTAMENTO DE PARQUES E JARDINS – SU.302

Nº. Documento: Proc.2432023 - MD - 28932/2023-51

Local do evento: Rua Regente Lima e Silva, 32

Laudo Técnico:

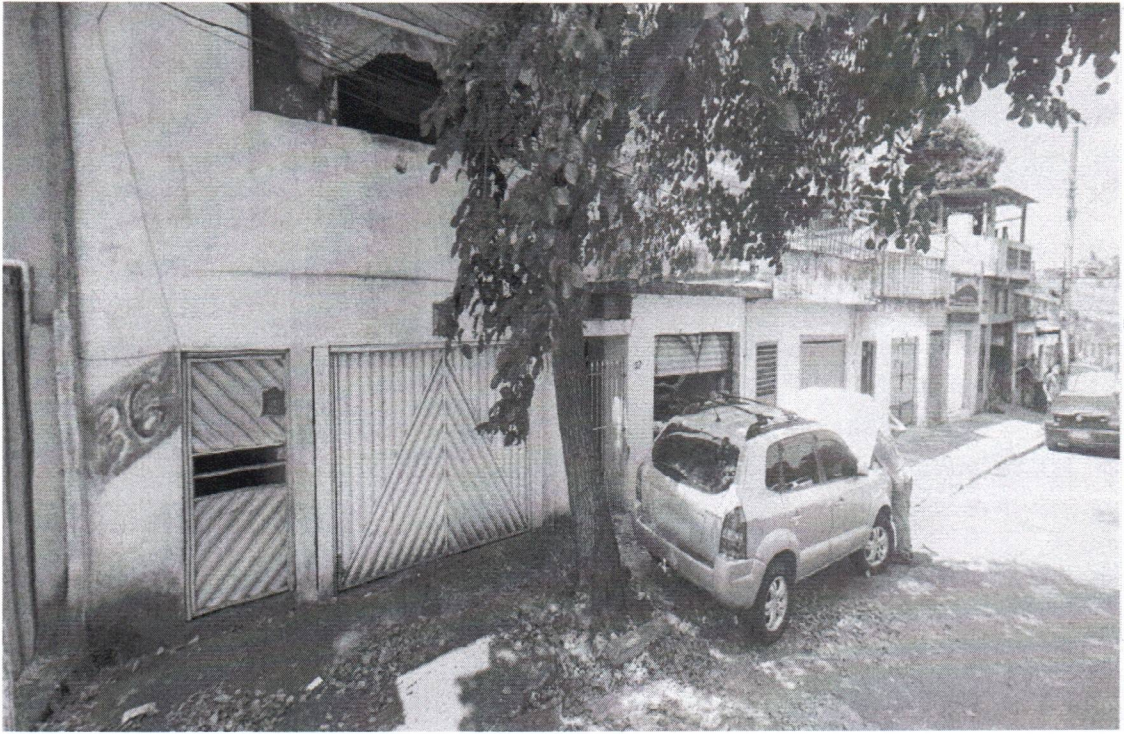
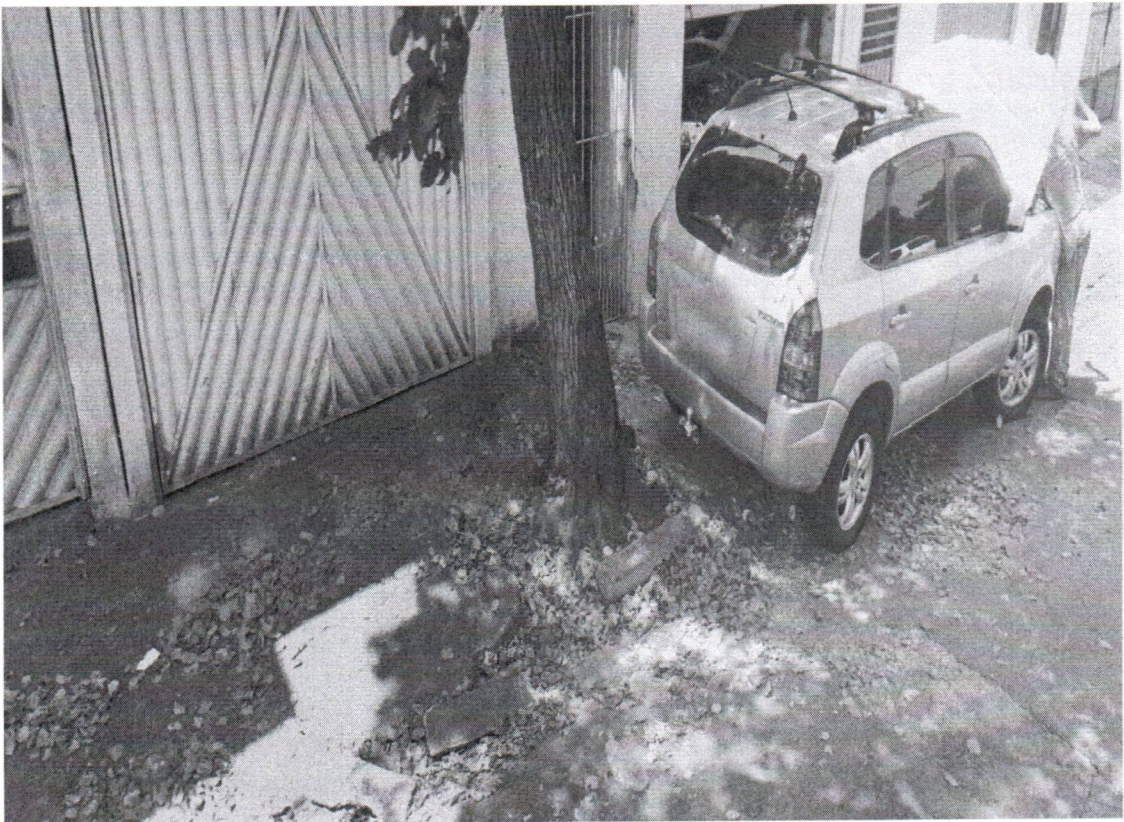
Rua Regente De Lima e Silva, 32 - Bairro Ferrazópolis

Em vistoria ao local informamos tratar-se de 01 árvore da espécie Uva japonesa (*Housênia dulcis*,) medindo 8,00 m de altura DAP 0,40 metros, estado fitossanitário regular, porém suas raízes estão danificando passeio publico em grandes proporções, prejudicando acesso e circulação de pedestres. Portanto somos favoráveis a remoção passeio público não tem espaço técnico para replantio.

(x) Grau Grave: () Com grandes lesões (x) Raízes danificando passeio em G.P. lei 4661/1998 artigo 60

Autorizamos a substituição
