PREFEITURA DO MUNICÍPIO DE SÃO BERNARDO DO CAMPO
SECRETARIA DE SERVIÇO URBANOS
DEPARTAMENTO DE PARQUES E JARDINS – SU.302

Nº. Documento: MO.023188/2023-99

Local do evento: Rua Filomena Casilhas, 54 - B. Santa Terezinha

Laudo Técnico:

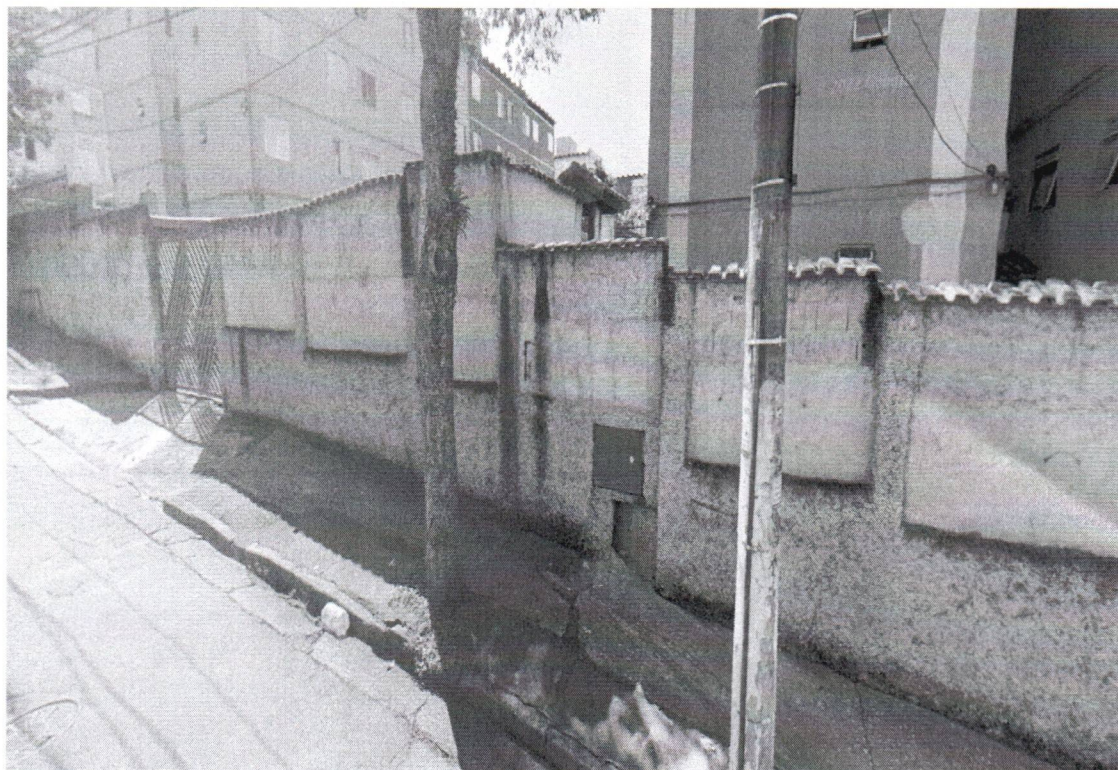
Rua Filomena Casilhas, 54 - Bairro Santa terezinha

Em vistoria ao local informamos tratar-se de 01 árvore da espécie Sibipiruna (Caesalpinia peltophoroides), medindo 10,00 metros de altura DAP 0,35 metros, estado fitossanitário regular, porém encontra-se com as raízes danificando caixa telefônica, bueiro, muro assim como passeio publico em grandes proporções, prejudicando acesso e circulação de pedestres.

Grau Grave: Com grandes lesões Raízes danificando passeio em G.P.

Autorizamos a remoção
