PREFEITURA DO MUNICÍPIO DE SÃO BERNARDO DO CAMPO
SECRETARIA DE SERVIÇO URBANOS
DEPARTAMENTO DE PARQUES E JARDINS – SU.302

Nº. Documento: SB.032860/2023-56

Local do evento: Av. Humberto de Alencar Castelo Branco, 3904 - Bairro Alves Dias

Laudo Técnico:

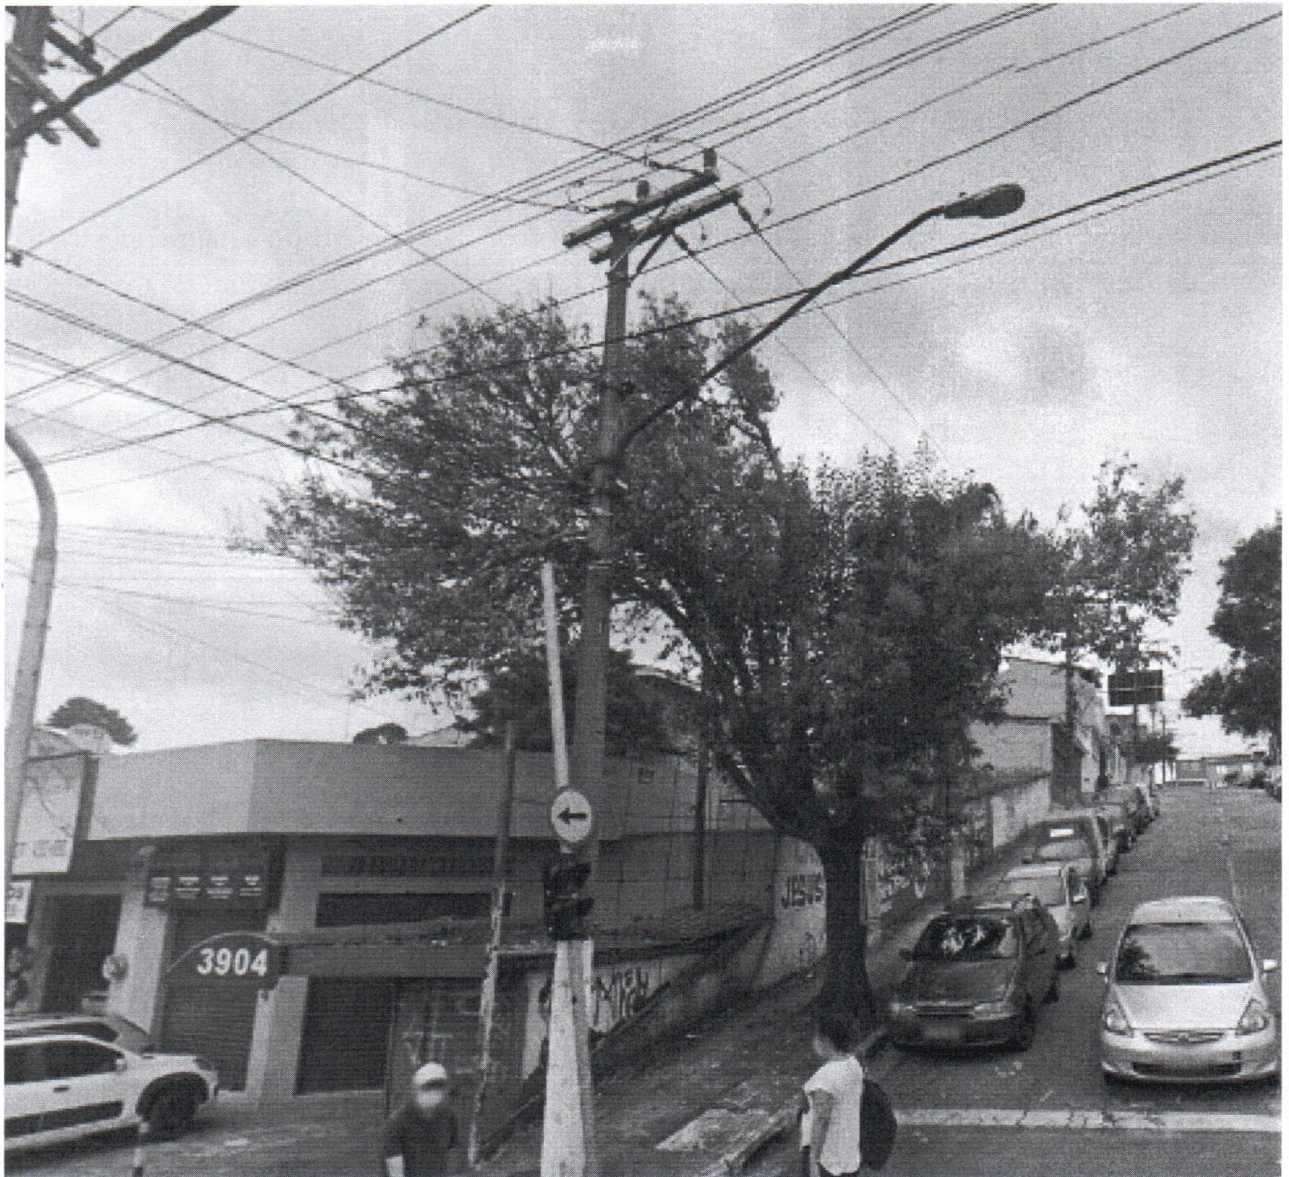
Em vistoria ao local informamos tratar-se de 01 árvore da espécie Alfeneiro do Japão (*Ligustrum lucidum*), medindo + de 8,00 metros de altura DAP 0,40 metros, estado fitossanitário comprometido por causa da ação de agentes entomológicos, informamos ainda que a mesma encontra-se com grande grau de inclinação na copa devido a constantes podas executadas pela Enel e as raízes danificaram passeio público em grandes proporções, prejudicando acesso e circulação de pedestres. Portanto somos favoráveis a substituição.

Estado Fitossanitário:- (comprometido)

(x) Grau Grave: (x) Com grandes lesões (x) Raízes danificando passeio em G.P.

Autorizamos a substituição
