PREFEITURA DO MUNICÍPIO DE SÃO BERNARDO DO CAMPO
SECRETARIA DE SERVIÇO URBANOS
DEPARTAMENTO DE PARQUES E JARDINS – SU.302

Nº. Documento: MO. 021306/2022-99

Local do evento: Rua Atibaia, 610 - 640 – Bairro Baeta Neves

Laudo Técnico:

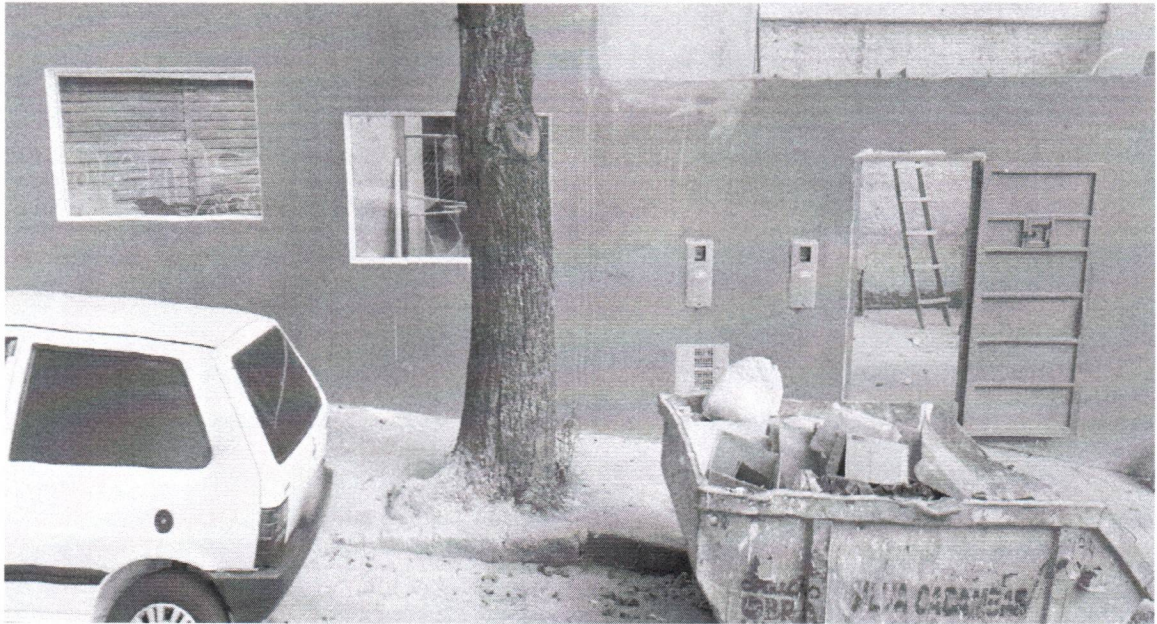
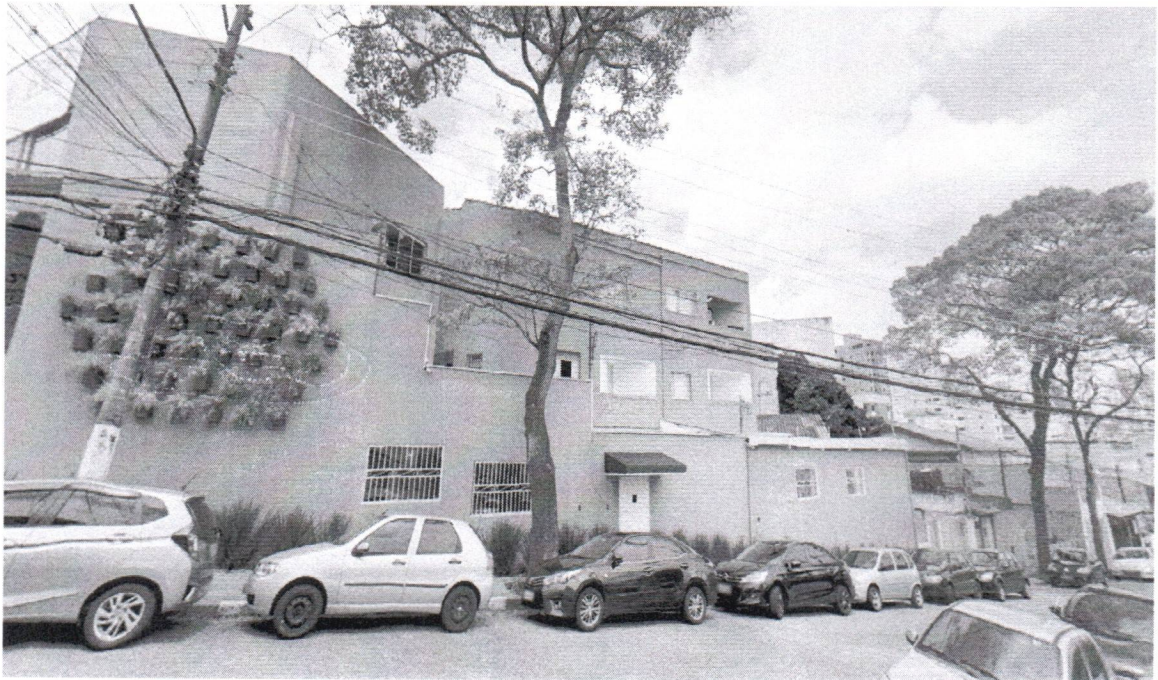
Informamos tratar-se de 01 árvore da espécie Ipê roxo (Tabebuia heptaphylla), com + de 10 metros de altura DAP 0,60 metros , estado fitossanitário regular. Porém encontra-se com as raízes danificando passeio público em grandes proporções, prejudicando acesso e circulação de pedestres, abalando estrutura do imóvel. Portanto somos favoráveis a substituição.

(X) Grau Grave: () Com grandes lesões (X) Raízes danificando passeio em G.P.

Autorizamos a substituição
