DO MUNICÍPIO DE SÃO BERNARDO DO CAMPO
SECRETARIA DE SERVIÇO URBANOS
DEPARTAMENTO DE PARQUES E JARDINS – SU.302

Nº. Documento: Proc.2632023 - MO. 25325/2023-22

Local do evento: Rua Pero Lobo, 90 - Bairro Assunção

Laudo Técnico:

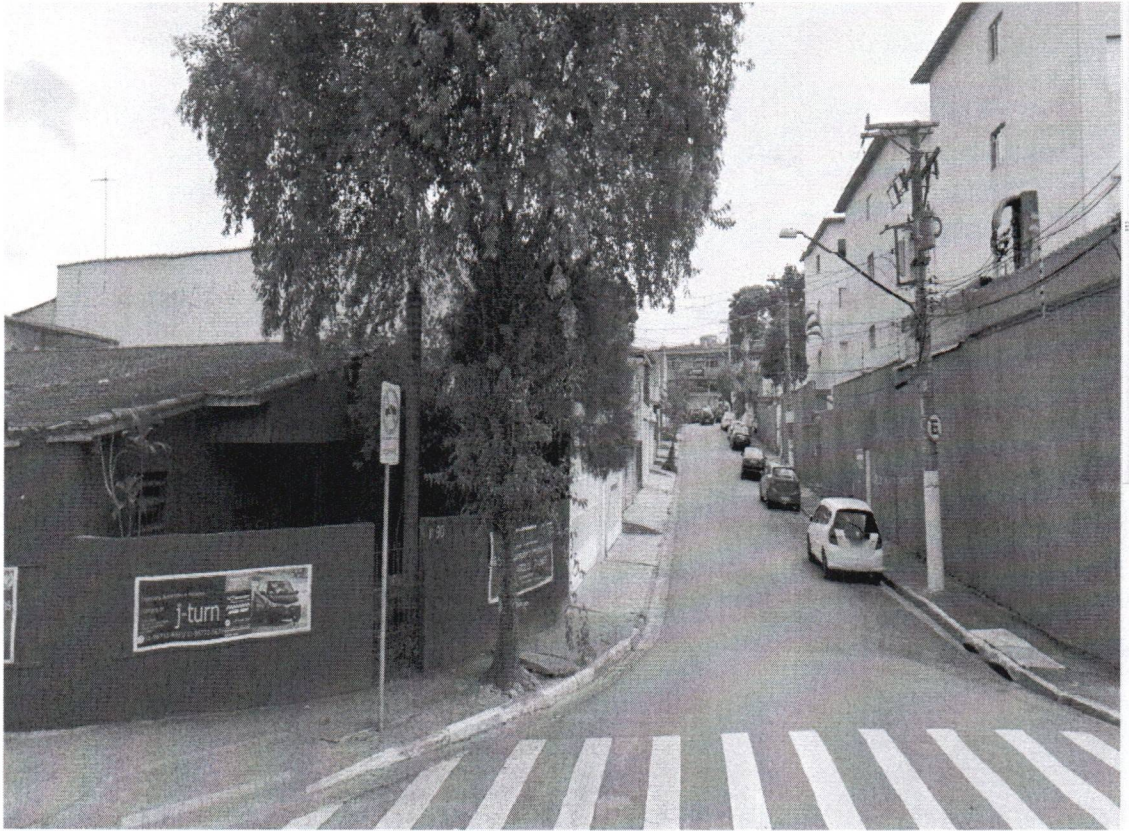
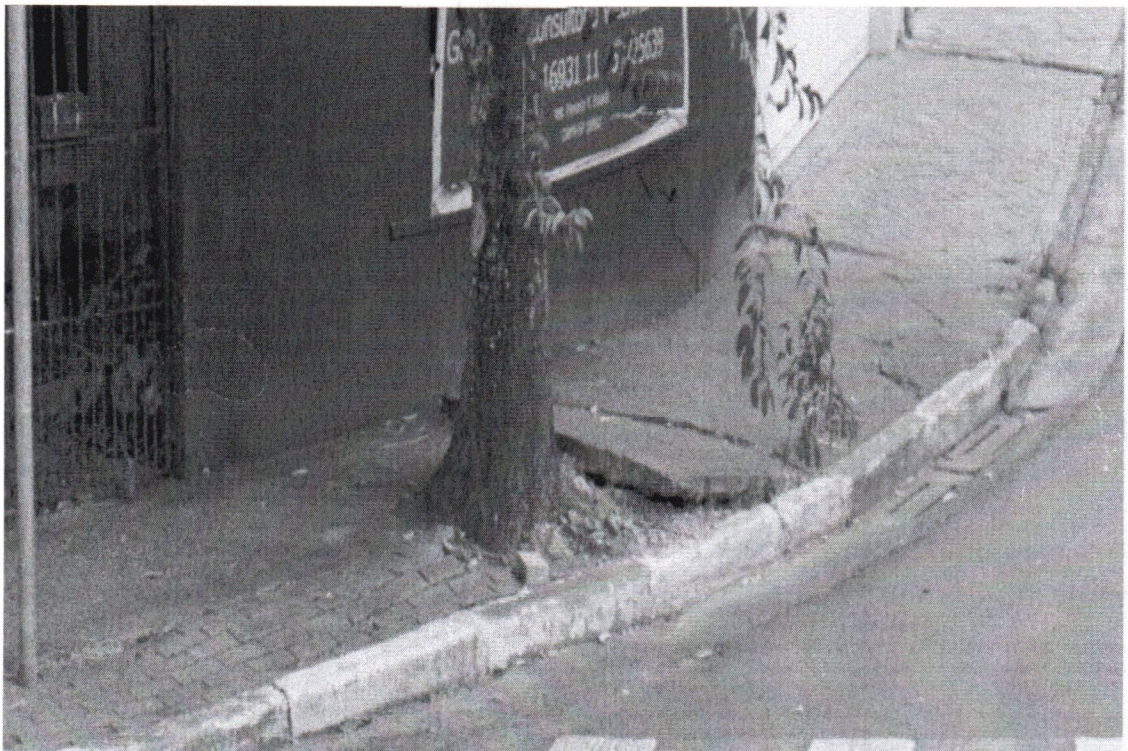
Rua Pero Lobo, 90 - Bairro Assunção

Em vistoria ao local informamos tratar-se de 01 árvore da espécie Alfeneiro do Japão (Ligustrum Lucidum), medindo 7,00 metros de altura DAP 0,40 metros, estado fitossanitário regular porém suas raízes estão danificando o passeio público em grandes proporções prejudicando acesso e circulação de pedestres.

Autorizamos a remoção
