Data da vistoria:- 07/02/2022

Documento:- Ci 16/2022– Solicitante : SU. 3/ SU.302

Local do evento: Rua Universal, 750 – Bairro Anchieta

#### Laudo Técnico:

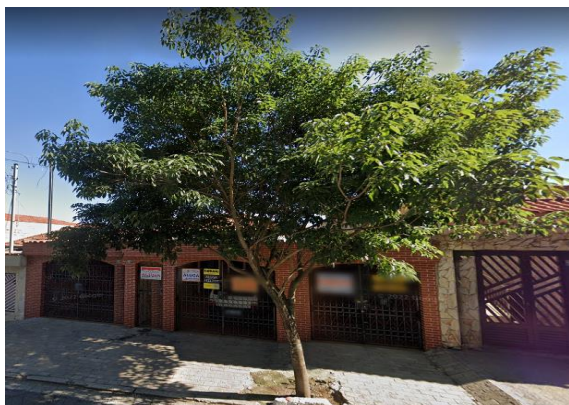
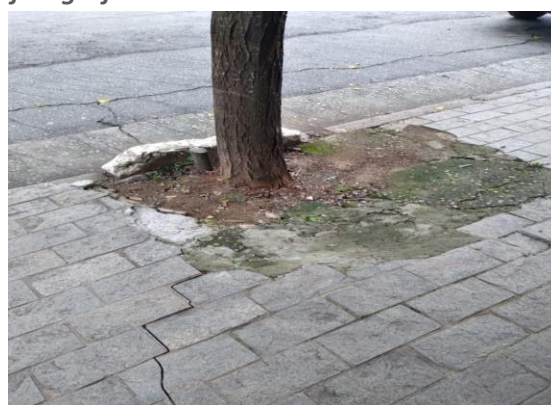
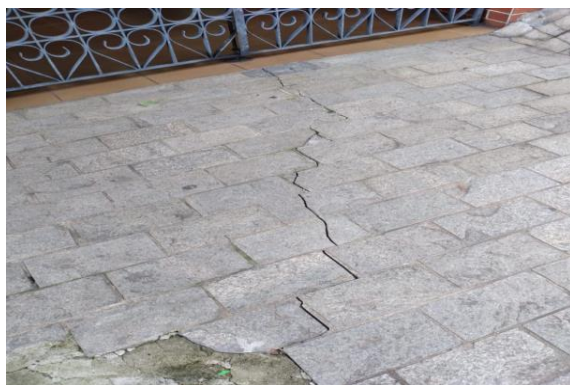
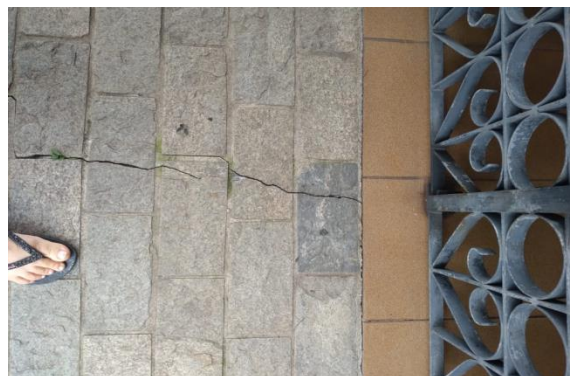
#### Relatório fotográfico

Em vistoria ao local informamos tratar-se de 01 árvore de espécie ipê rosa” (*Handroanthus hepitaphyllus*) medindo 4,50 m, X CAP 0,40 m, estado fitossanitário regular, porém com raízes danificando o passeio público em grande proporção interferindo na acessibilidade e locomoção dos usuários. Portanto somos favoráveis a substituição do espécime.

Estado Fitossanitário:- (regular )

( x ) Outros:- Lm. 4661 – art. 60

Autorizo: “substituição “
