PREFEITURA DO MUNICÍPIO DE SÃO BERNARDO DO CAMPO  
SECRETARIA DE SERVIÇO URBANOS

Nº. Documento: SBC Limpeza 21633910 - ZUP – 53965 – SB 82489/2019-88

Local do evento: Rua Atlântica, 530 com Tasman - Centro.

**Laudo Técnico:**

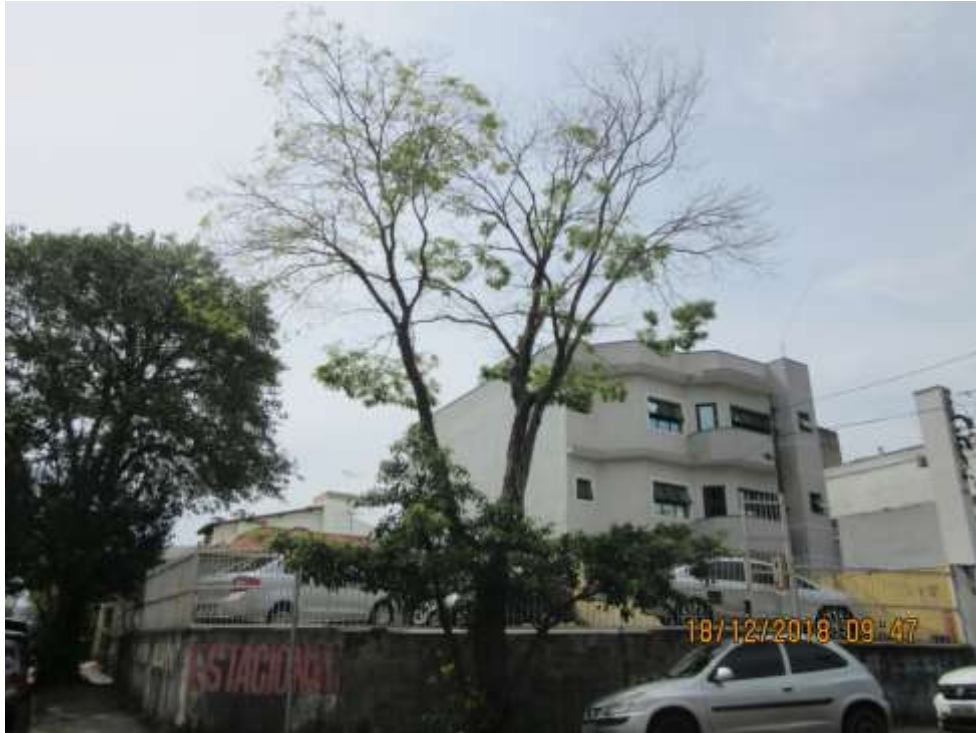
*Caesalpina Pluviosa*

**( 02 )Árvores com raízes danificando o passeio público e parte do caule podre, sendo uma da espécie ligustrum japonicum e outra da espécie caesalpina pluviosa. Portanto somos favoráveis a substituição dos epécimes.**

**Autorizamos a substituição**

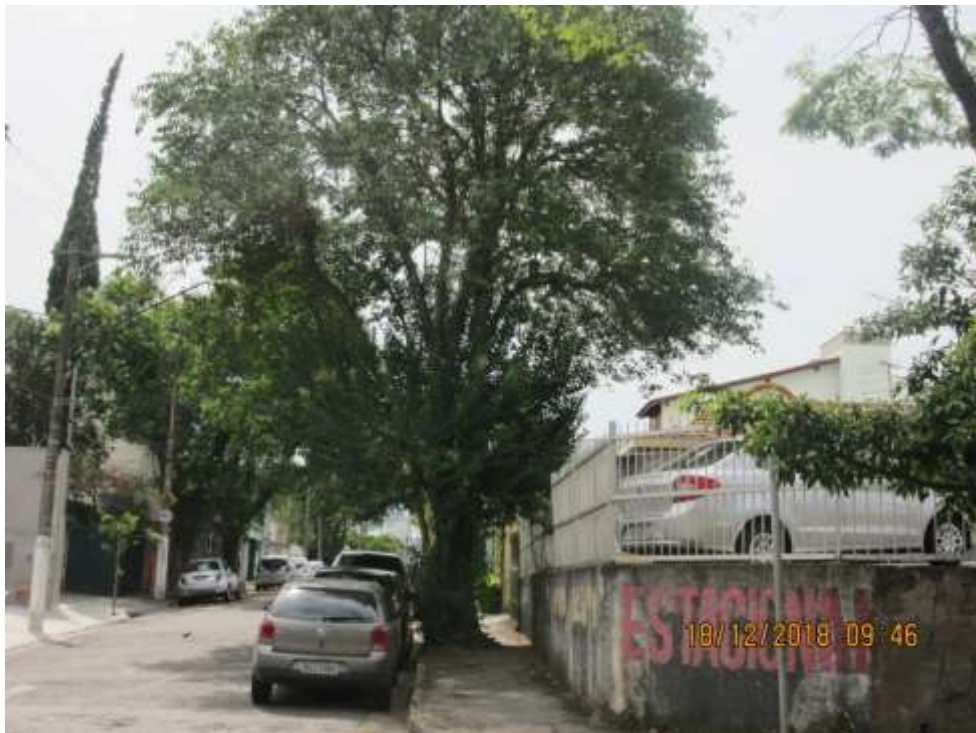
*Ligustrum Lucidum*

Em vistoria ao local informamos tratar-se de 01 árvore da espécie Alfeneiro do Japão (*Ligustrum Lucidum*), **medindo** 8,00m, X DAP 0,80m, estado fitossanitário comprometido, árvore com raízes danificando o passeio público e com a base do tronco contaminada pela ação de agentes entomológicos. Portanto somos favoráveis a substituição.
