MUNICÍPIO DE SÃO BERNARDO DO CAMPO  
SECRETARIA DE SERVIÇO URBANOS  
DEPARTAMENTO DE PARQUES E JARDINS – SU.302

Vistoria em:-11/02/2019

Local do evento:- Rua Tasman, 265 – Bairro Centro

**Laudo Técnico:**

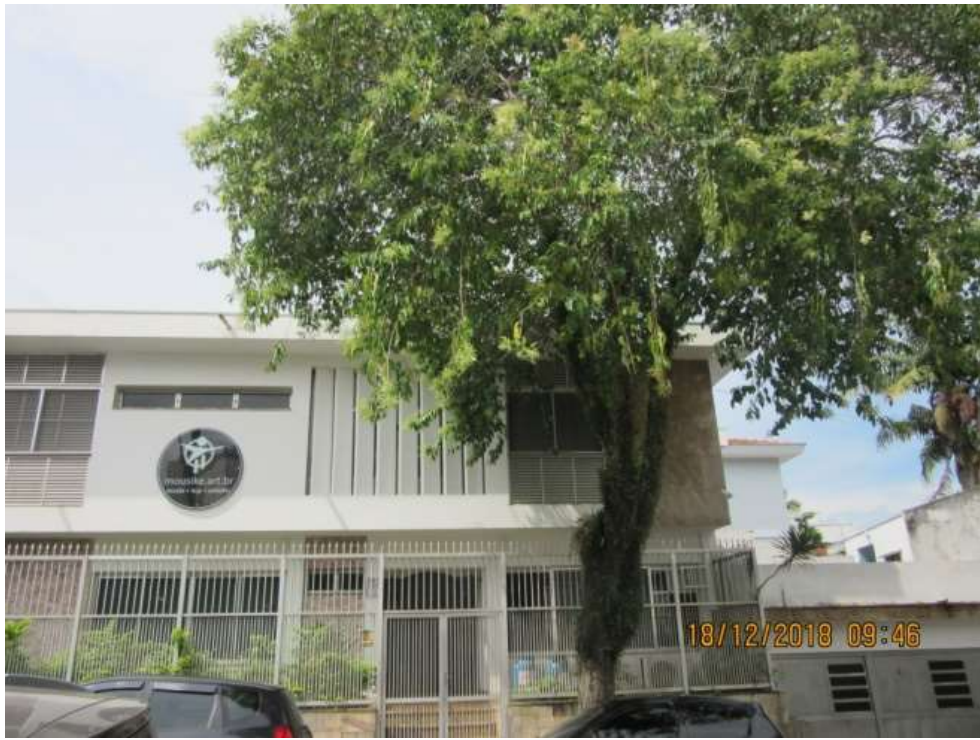
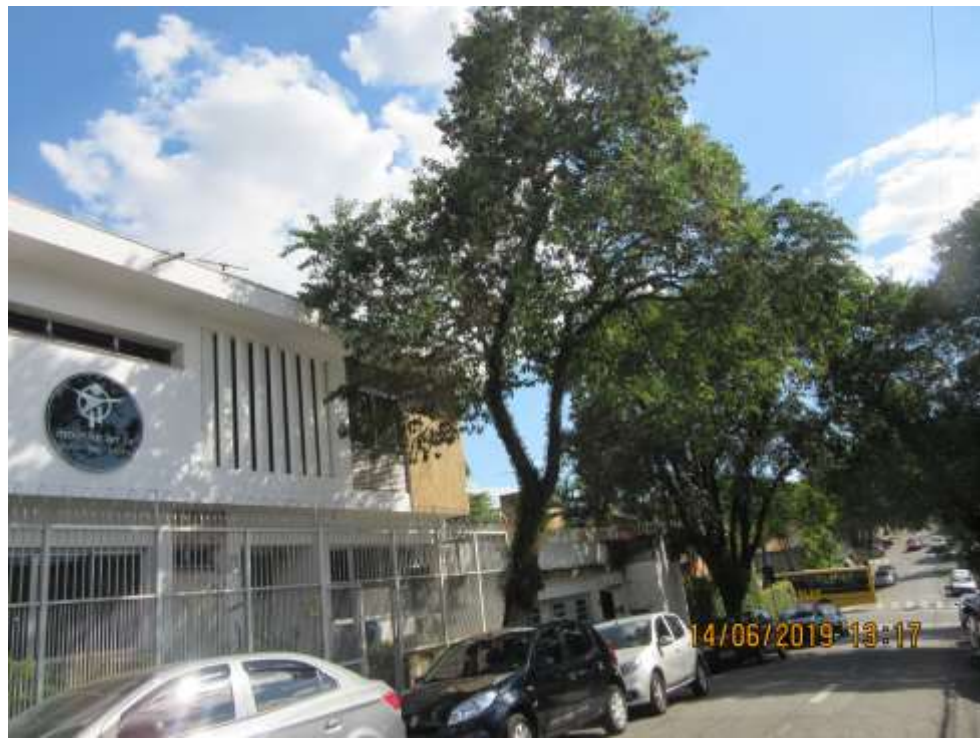
Informamos que trata se de 01 árvore da espécie alfeneiro do japão (*Ligustrum Japonicum*) medindo 7,50 m de altura por 0,40 m DAP que esta com desenvolvimento comprometido, e com raízes danificando o passeio. Portanto somos favoráveis a substituição.

**Estado Fitossanitário:- (comprometido )**

( x ) Grau Grave EM ( ) Percida ( ) Risco de queda ( ) Entrada de garagem

Rede elétrica:- ( ) Sim ( X ) Não passeio ► ( ) < 1,60 m. ( x ) > 1,60 m.

**Autorizamos a substituição**
