PREFEITURA DO MUNICÍPIO DE SÃO BERNARDO DO CAMPO  
SECRETARIA DE SERVIÇO URBANOS  
DEPARTAMENTO DE PARQUES E JARDINS – SU.302

Nº. Documento: CI 32/2020 CI 32/2020 SU.3 Diretoria

Local do evento: Rua Dona Júlia Cesar Ferreira, 90 - Bairro Baeta Neves

**Laudo Técnico:**

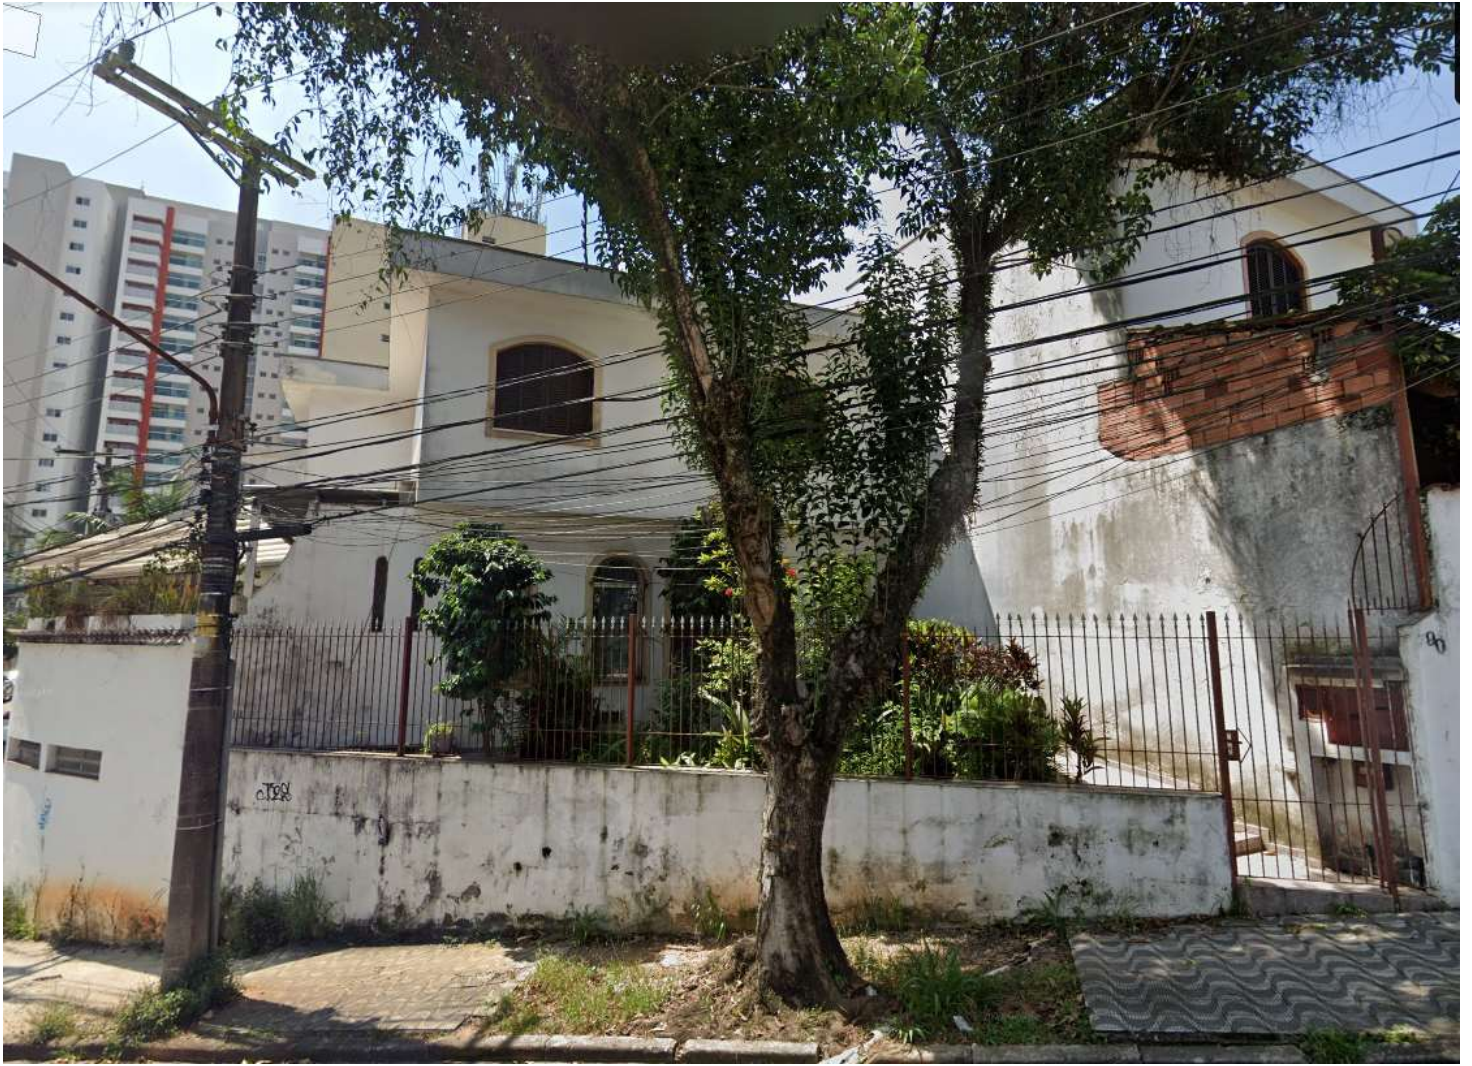
Rua Dona Julia Cesar Ferreira, 90

Em vistoria ao local informamos tratar-se de 01 árvores da espécie Alfeneiro do Japão (Ligustrum Lucidum), medindo 8,00m de alt. X DAP 0,45m, estado fitossanitário comprometido, porém com raízes danificando o passeio público, prejudicando o acesso e circulação de pedestres, tronco apresenta apodrecimento devido ação de agentes entomológicos.

Autorizamos a substituição
