PREFEITURA DO MUNICÍPIO DE SÃO BERNARDO DO CAMPO
SECRETARIA DE SERVIÇO URBANOS
DEPARTAMENTO DE PARQUES E JARDINS – SU.302

Local do evento:- Rua Campos do Jordão, 216 – Bairro Baeta Neves

Laudo Técnico:

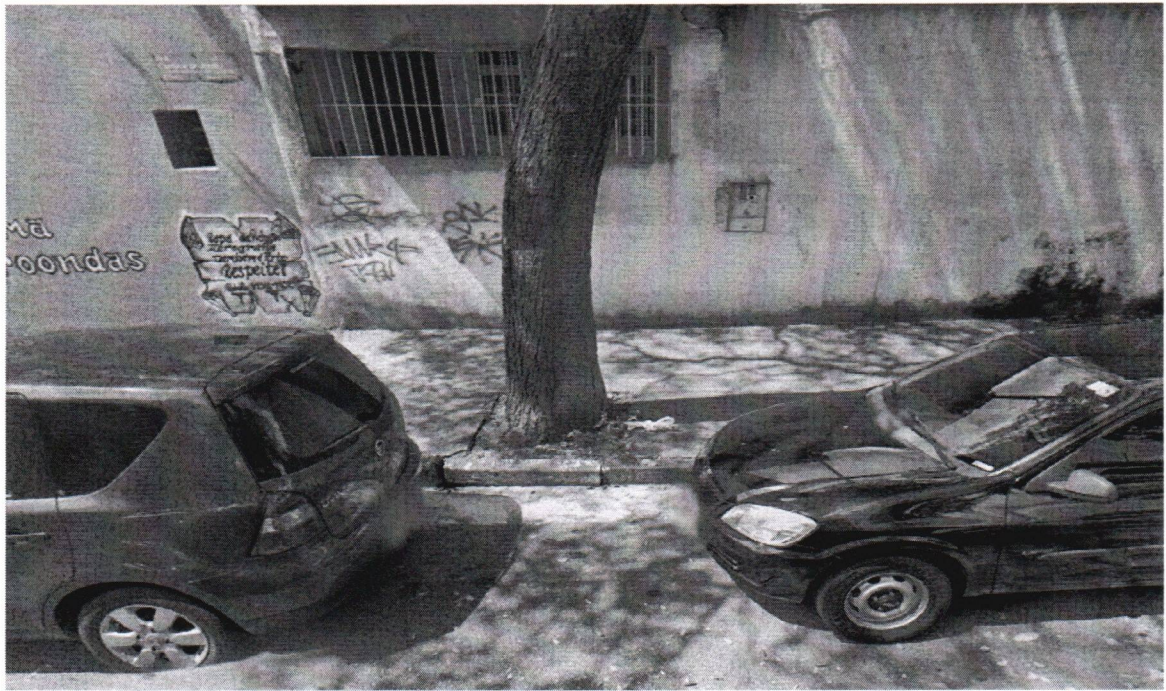
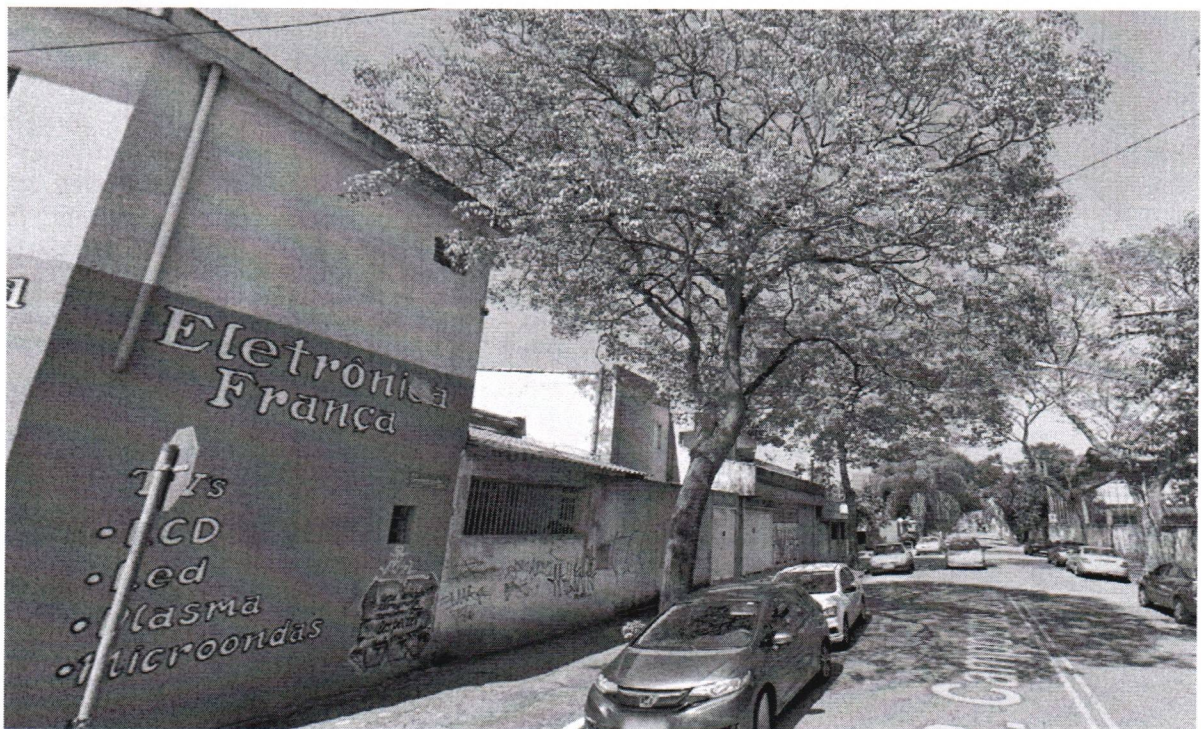
Rua Campos do Jordão, 216 - Bairro Baeta Neves

Em vistoria ao local informamos tratar-se de 01 árvore da espécie Ipê roxo (*Tabebuia heptaphylla*), medindo + de 10,00 metros de altura DAP 0,45 metros, estado fitossanitário regular, porém encontra-se com as raízes danificando o passeio público em grandes proporções, prejudicando o acesso e circulação de pedestres, galhos sobre o imóvel causando transtornos. Portanto somos favoráveis a substituição.

(X) Grau Grave: () Com grandes lesões (X) Raízes danificando passeio em G.P.

Autorizamos a substituição
