PREFEITURA DO MUNICÍPIO DE SÃO BERNARDO DO CAMPO
SECRETARIA DE SERVIÇO URBANOS
DEPARTAMENTO DE PARQUES E JARDINS – SU.302

Nº. Documento: OF. 44/2018 Ver. Alex Manente

Local do evento: Av. São Paulo, 7 - Jordanopolis.

Laudo Técnico:

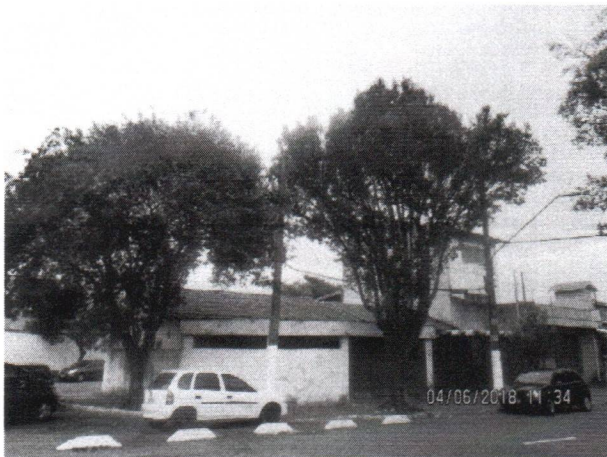
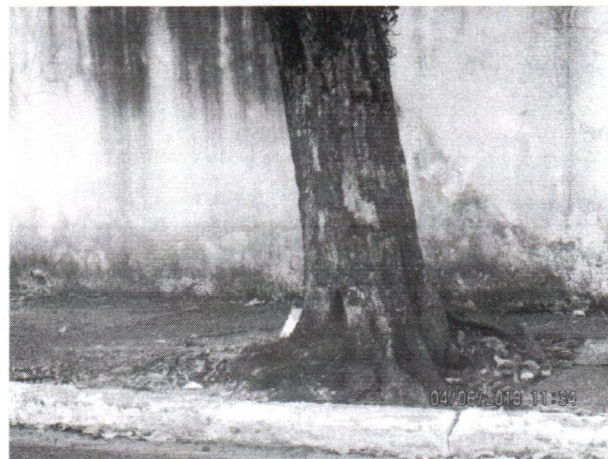
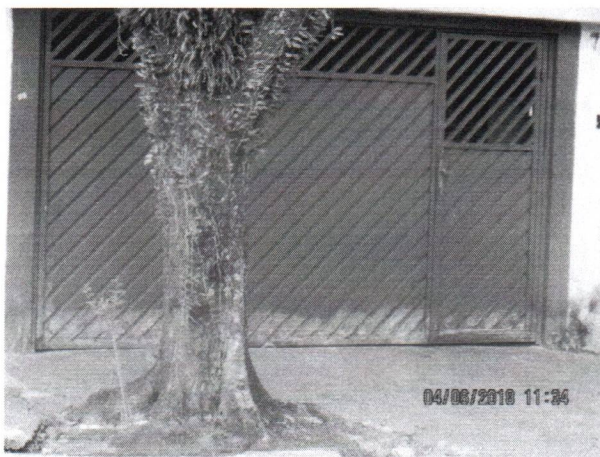
Em vistoria ao local informamos tratar-se de 02 árvores da espécie Alfeiro do japão (*Ligustrum lucidum*) medindo 6,50m, X DAP 0,60m, estado fitossanitário comprometido, raízes danificando o passeio, somos favoráveis a substituição.

Fotos 1 a 3 – Av, São Paulo, 7 – Jordanópolis – Subst. Grave EM OF. 44-2018-Alex Mognon

Autorizamos a substituição
