PREFEITURA DO MUNICÍPIO DE SÃO BERNARDO DO CAMPO  
SECRETARIA DE SERVIÇO URBANOS  
DEPARTAMENTO DE PARQUES E JARDINS – SU.302

Nº. Documento:- VCSBC 80723

Local do evento:- Rua Ana Pimentel, 172 B. Centro

**Laudo Técnico:**

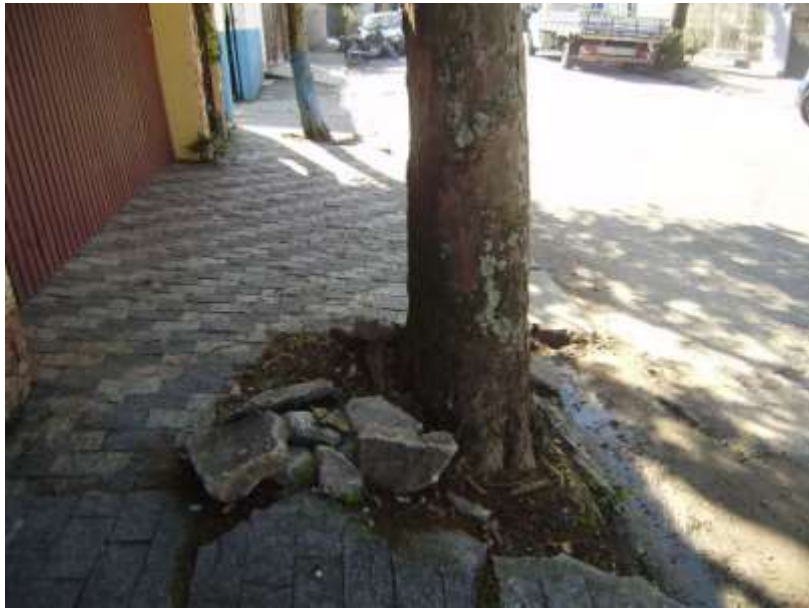
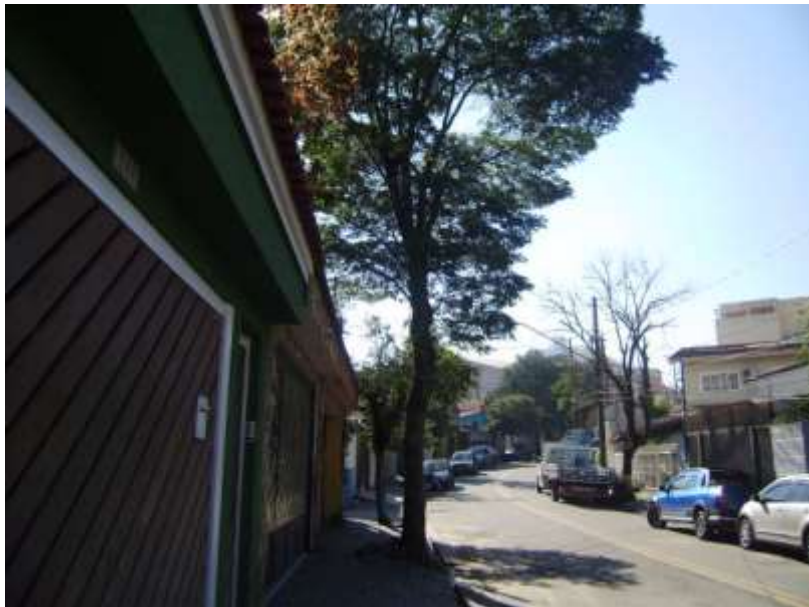
Fotos 1 a 2 – Rua Ana Pimentel, 172 – Centro – Substituição – VCSBC 80723

**Em vistoria ao local informamos tratar-se de 01 árvore da espécie sibipiruna (caesalpinia peltophoroides), estado fitossanitário regular, porém encontra-se com as raízes danificando passeio publico em grandes proporções, prejudicando acesso e circulação de pedestres. Portanto somos favoráveis a substituição.**

( x ) Grau Grave: ( ) Com grandes lesões ( x ) Raízes danificando passeio em G.P.

**Autorizamos a substituição**
