Documento:- SB. 013826/2022-61 – Alfa Grotti Schroder

Local do evento:- Av. Senador Flaquer, 613 – Bairro Centro

Lauda Técnico:

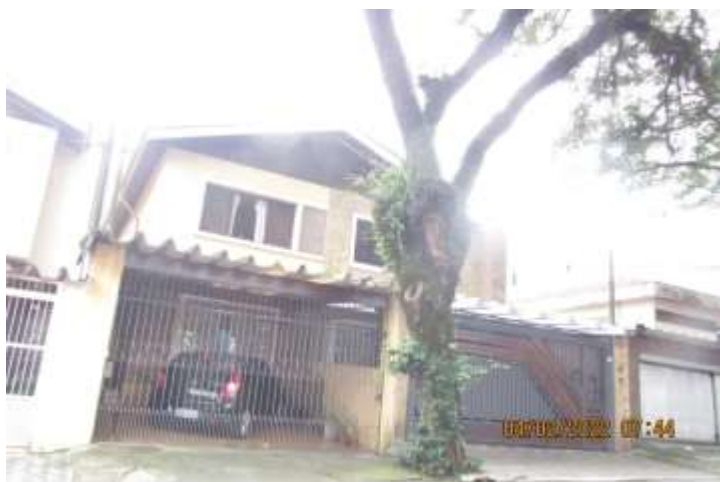
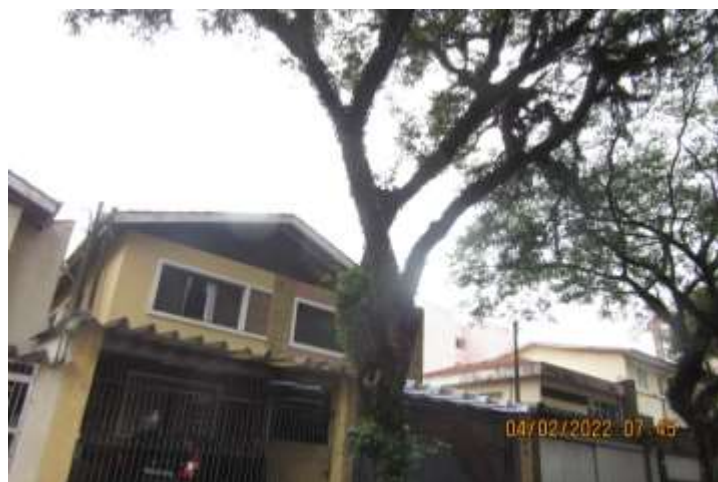
Relatório fotográfico

Em vistoria ao local, informamos tratar se de (01) uma árvore da espécie tipuana (**Tipuana Tipu**), medindo 9,50 m de alt. X CAP 1,10 m, estado fitossanitário comprometido, porém com raízes danificando o passeio público em grande proporção, guias e sarjetas impedindo o escoamento das águas . Portanto somos favoráveis substituição do espécime, tendo em vista a poda de raízes oferecera risco de queda.

Estado Fitossanitário:- (Comprometido)

Grau Grave EM Risco de queda

Autorizo:-substituição
