Data da vistoria :- 07/02/2022

Documento:- SB. 013826/2022-61 – Alfa Grotti Schroder

Local do evento:- Av. Senador Flaquer, 617 – Bairro Centro

Lauda Técnico:

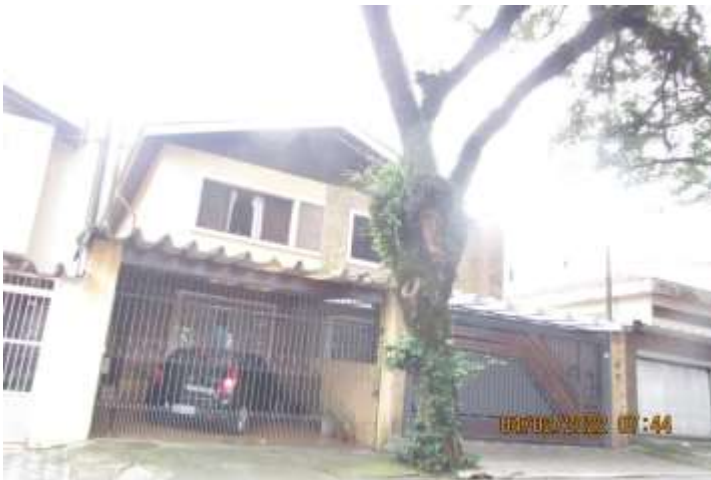
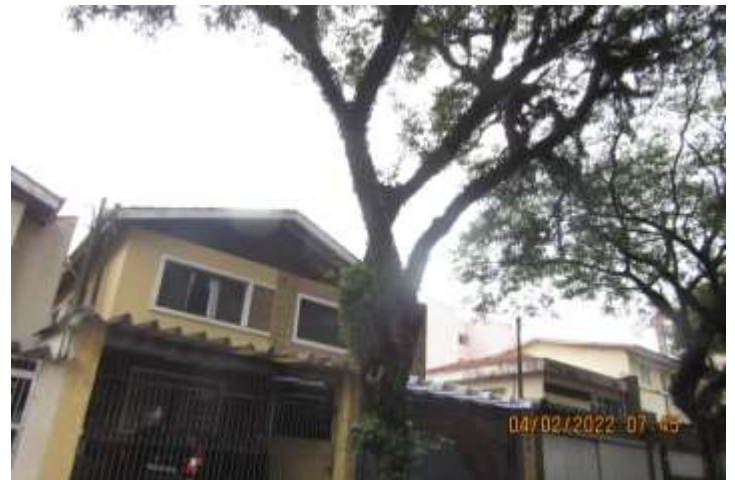
Relatório fotográfico

Em vistoria ao local, informamos tratar se de (01) uma árvore da espécie tipuana (**Tipuana Tipu**), medindo 9,50 m de alt. X CAP 1,10 m, estado fitossanitário comprometido, porém com raízes danificando o passeio público em grande proporção, guias e sarjetas impedindo o escoamento das águas . Portanto somos favoráveis substituição do espécime, tendo em vista a poda de raízes oferecera risco de queda.

Estado Fitossanitário:- (Comprometido)

Grau Grave EM Risco de queda

Autorizo:-substituição
