MUNICÍPIO DE SÃO BERNARDO DO CAMPO
SECRETARIA DE SERVIÇO URBANOS
DEPARTAMENTO DE PARQUES E JARDINS – SU.302

Vistoria em: 07/08/2023

Nº. Documento:MO.003666/2020-66

Local do evento: Rua Jaú, 42 – Bairro Baeta Neves

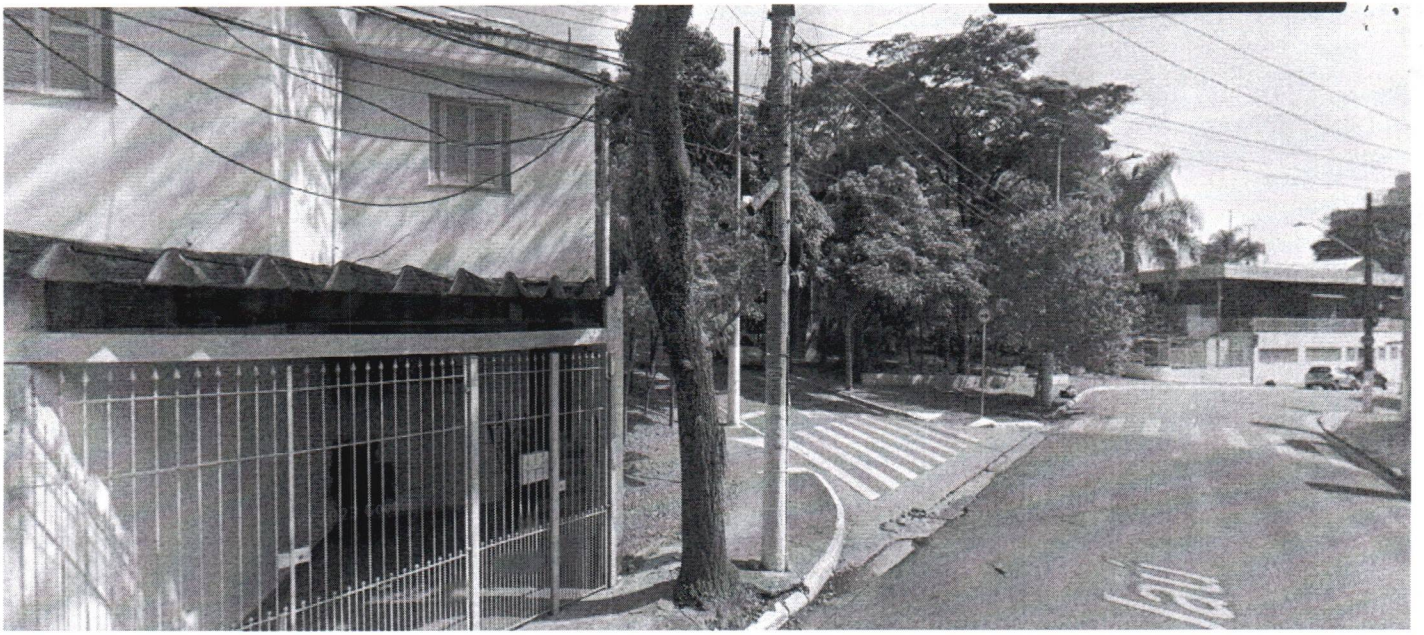
Em vistoria ao local informamos tratar-se de 01 árvore da espécie Ipê Roxo (Tabebuia Heptaphylla), medindo + de 10,00 metros de alt. DAP 0,60 metros, estado fitossanitário regular, com galhos sobre o imóvel e raízes danificando o passeio público e piso de imóvel em grandes proporções, prejudicando acesso e circulação de pedestres. Portanto somos favoráveis a remoção do espécime assim como reparos no passeio público.
