PREFEITURA DO MUNICÍPIO DE SÃO BERNARDO DO CAMPO
SECRETARIA DE SERVIÇO URBANOS
DEPARTAMENTO DE PARQUES E JARDINS – SU.302

Vistoria em: 02/05/2019

Nº. Documento: OF. 129/2019 Vereador Eliezer Mendes

Local do evento: Rua Do Alquimista, 15 B. Demarchi

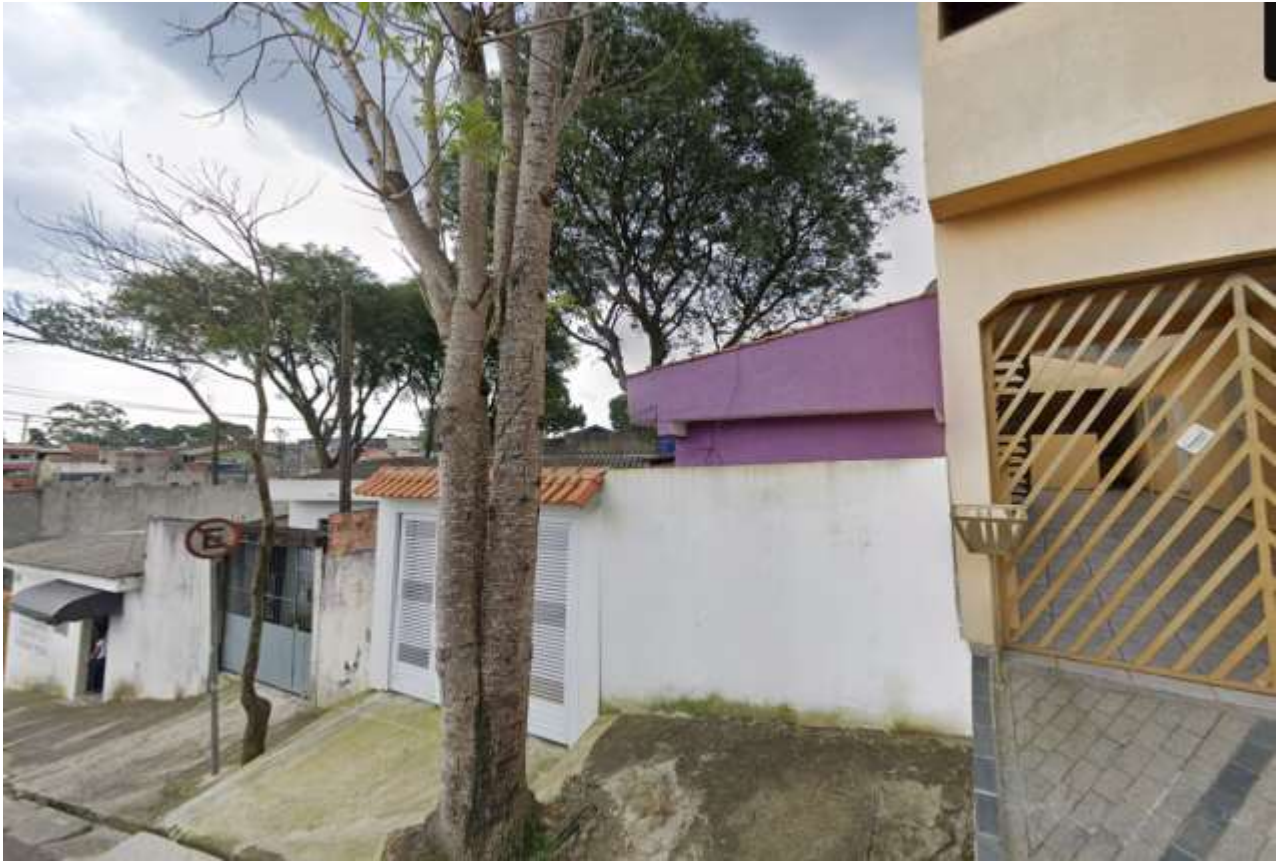
Em vistoria ao local informamos tratar-se de 01 arvore da espécie cássia (cássia sp) medindo 8,00m de altura, DAP 0,40m, estado fitossanitário regular, porém suas raízes estão danificando passeio publico em grandes proporções, prejudicando acesso e circulação de pedestres.

(x) Grau Grave: () Com grandes lesões (x) Raízes danificando passeio em G.P.

Lado Fiação: () Sim (x) Não Largura passeio: (x) Menor que 1,60mts. () Maior que 1,60mts.

Autorizamos a remoção
