PREFEITURA DO MUNICÍPIO DE SÃO BERNARDO DO CAMPO
SECRETARIA DE SERVIÇO URBANOS
DEPARTAMENTO DE PARQUES E JARDINS – SU.302

Nº. Documento: MO.040338/2023-11

Local do evento: Rua Nemer Fares Rahall, 474 - Bairro Ferrazópolis

Laudo Técnico:

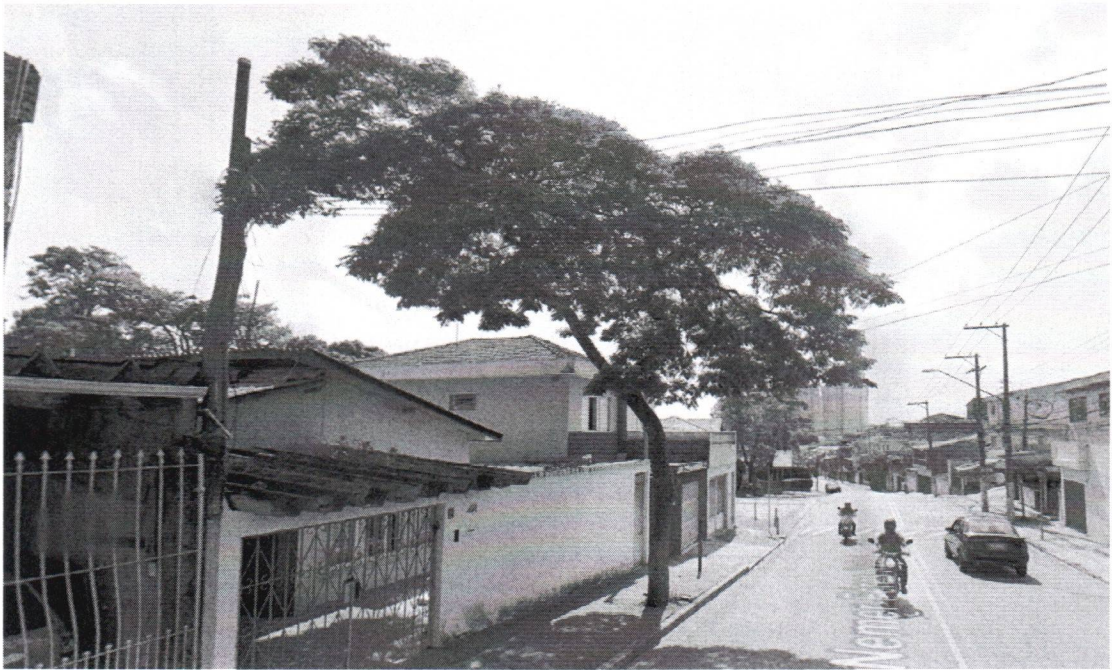
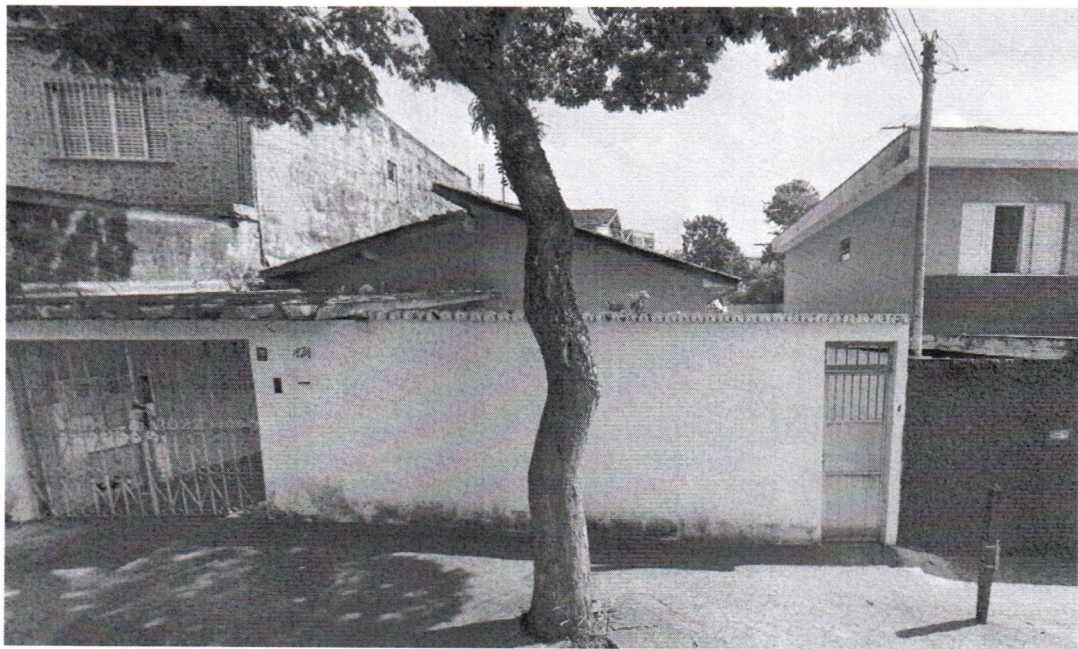
Rua Nemer Feres Rahall, 474 - Bairro Ferrazópolis

Em vistoria ao local informamos tratar-se de 01 árvore da espécie Sibipiruna (Caesalpinia peltophoróides), medindo 8,00 metros de altura DAP 0,40 metros, estado fitossanitário regular porém encontra-se com lesões aparentes e suas raízes danificando passeio público e galhos causando incômodos constantes com o imóvel. Portanto somos favoráveis a substituição.

(x) Grau Grave: (x) Com grandes lesões (x) Raízes danificando passeio em G.P.

Autorizamos a substituição
