PREFEITURA DO MUNICÍPIO DE SÃO BERNARDO DO CAMPO
SECRETARIA DE SERVIÇO URBANOS
DEPARTAMENTO DE PARQUES E JARDINS – SU.302

Vistoria em: 29/06/2023

Nº. Documento: SB. 075354/2023-11

Local do evento: Rua Tiradentes, 287 / 297 - Bairro Centro

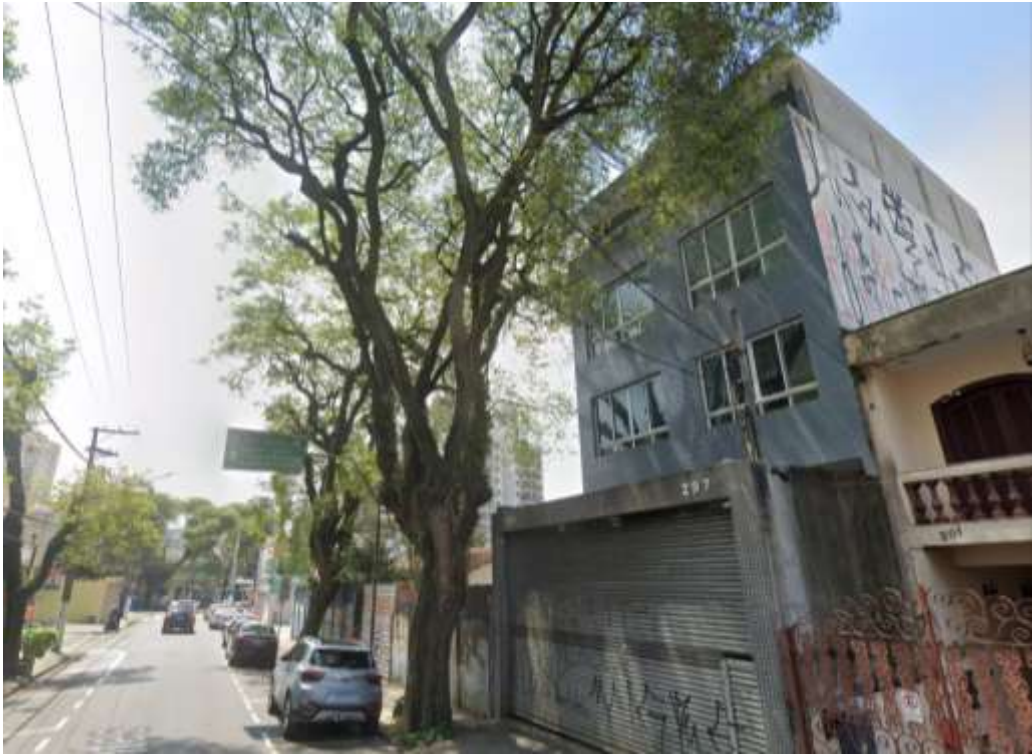
Em vistoria ao local informamos tratar-se de 01 árvore da espécie Tipuana (Tipuana tipu), medindo + de 10,00 metros de altura, DAP 0,50 metros, estado fitossanitário regular, porém suas raízes encontram-se danificando passeio público prejudicando acesso e circulação de pedestres em grandes proporções. Obs: poda de raízes poderá ocasionar a queda do mesmo devido a inclinação e os fortes ventos que ocorrem na região. Portanto somos favoráveis a remoção passeio não tem espaço técnico para replantio.

(x) Grau Grave: () Com grandes lesões (x) Raízes danificando passeio em G.P.

Lado Fiação: () Sim (x) Não Largura passeio: (x) Menor que 1,60mts. () Maior que 1,60mts.

Autorizamos a remoção
