PREFEITURA DO MUNICÍPIO DE SÃO BERNARDO DO CAMPO
SECRETARIA DE SERVIÇO URBANOS
DEPARTAMENTO DE PARQUES E JARDINS – SU.302

Nº. Documento:- VCSBC 75102

Local do evento: Rua Gabriel de Souza, 910 – Bairro dos Casa

Laudo Técnico:

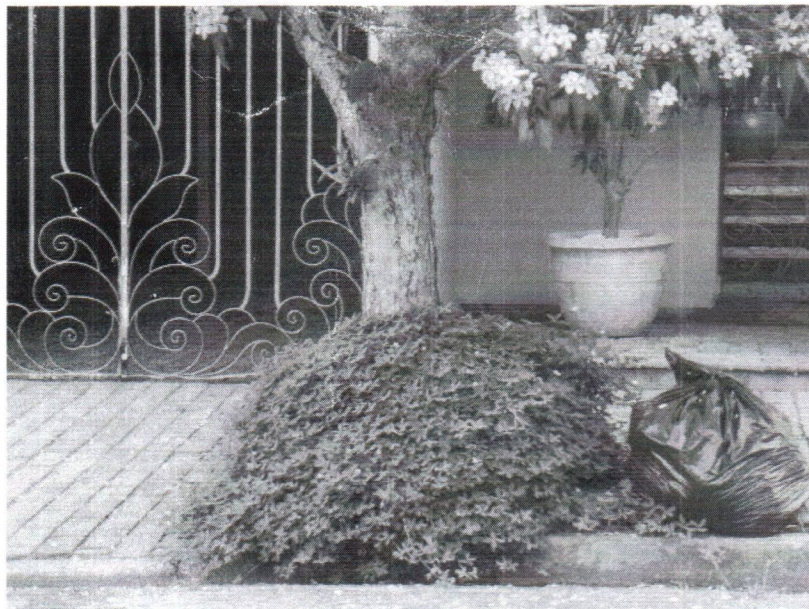
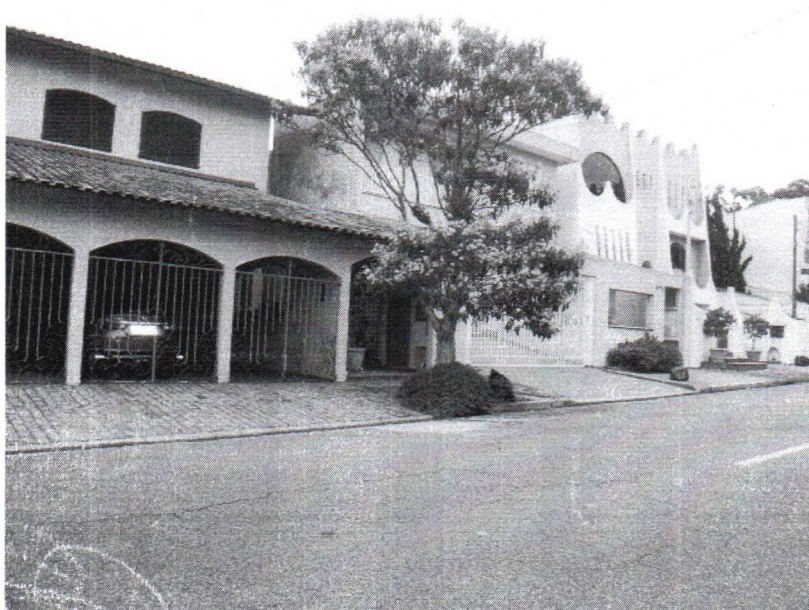
Fotos 1 a 2 – Rua Gabriel de Souza, 910 – Dos Casa – Substituição – VCSBC 75102

Em vistoria ao local informamos tratar-se de 01 árvore da espécie Quaresmeira (Tibouchina Granulosa), medindo 6,00m X DAP 0,30m, estado fitossanitário regular, com raízes danificando o passeio público em grandes proporções.

(X) Grau Grave: () Com grandes lesões (X) Raízes danificando passeio em G.P.

Autorizamos a Substituição
