Vistoria em:- 25/05/2022

Laudo Técnico:

Local do evento:- Rua Ipanema, 198 - Bairro – Anchieta.

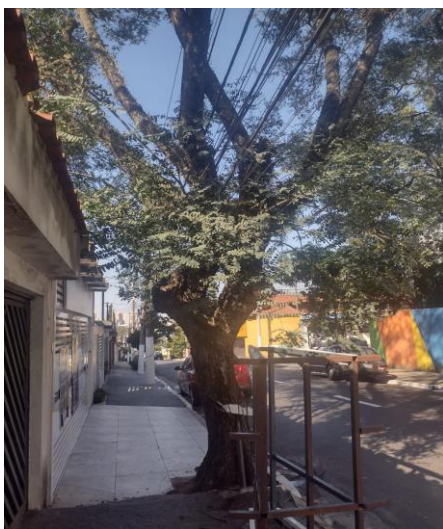
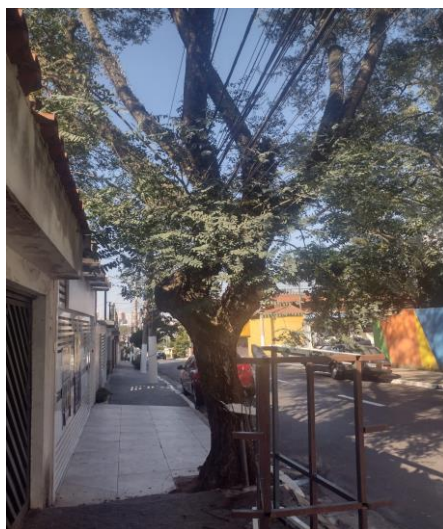
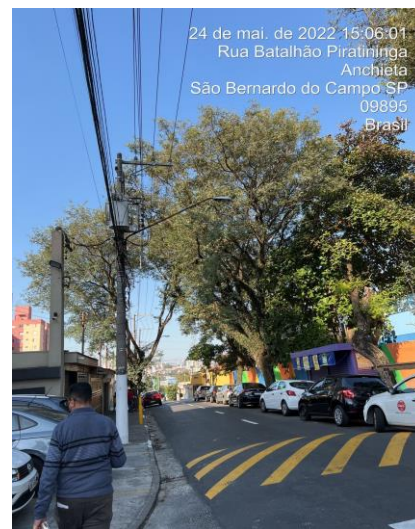
Relatório fotográfico

Em vistoria ao local informamos tratar-se de 01 árvore da espécie tipuana, (**Tipuana Tipu**), medindo 8,00 m, x DAP 0,80 m, estado fitossanitário comprometido, com a base do tronco podre e raízes danificando o passeio publico em grande proporção e alto grau de inclinação . Portanto somos favoráveis a substituição **do espécime conf. Lm 6370/2014** .
Obs: **Oficiar a Enel.**

Estado Fitossanitário:- (pessímo

(X) Grau Grave EM <> (X) Risco de queda <> (x) Outros:- LM . 4661 –art. 60 .

Autorizo: substituição
