PREFEITURA DO MUNICÍPIO DE SÃO BERNARDO DO CAMPO
SECRETARIA DE SERVIÇOS URBANOS
DEPARTAMENTO DE PARQUES E JARDINS – SU. 302

Local do evento: Rua Guadalajara, 510 - Bairro Assunção

Laudo Técnico:

Nº. Documento: SS 171138/2018 EMEB José de Anchieta

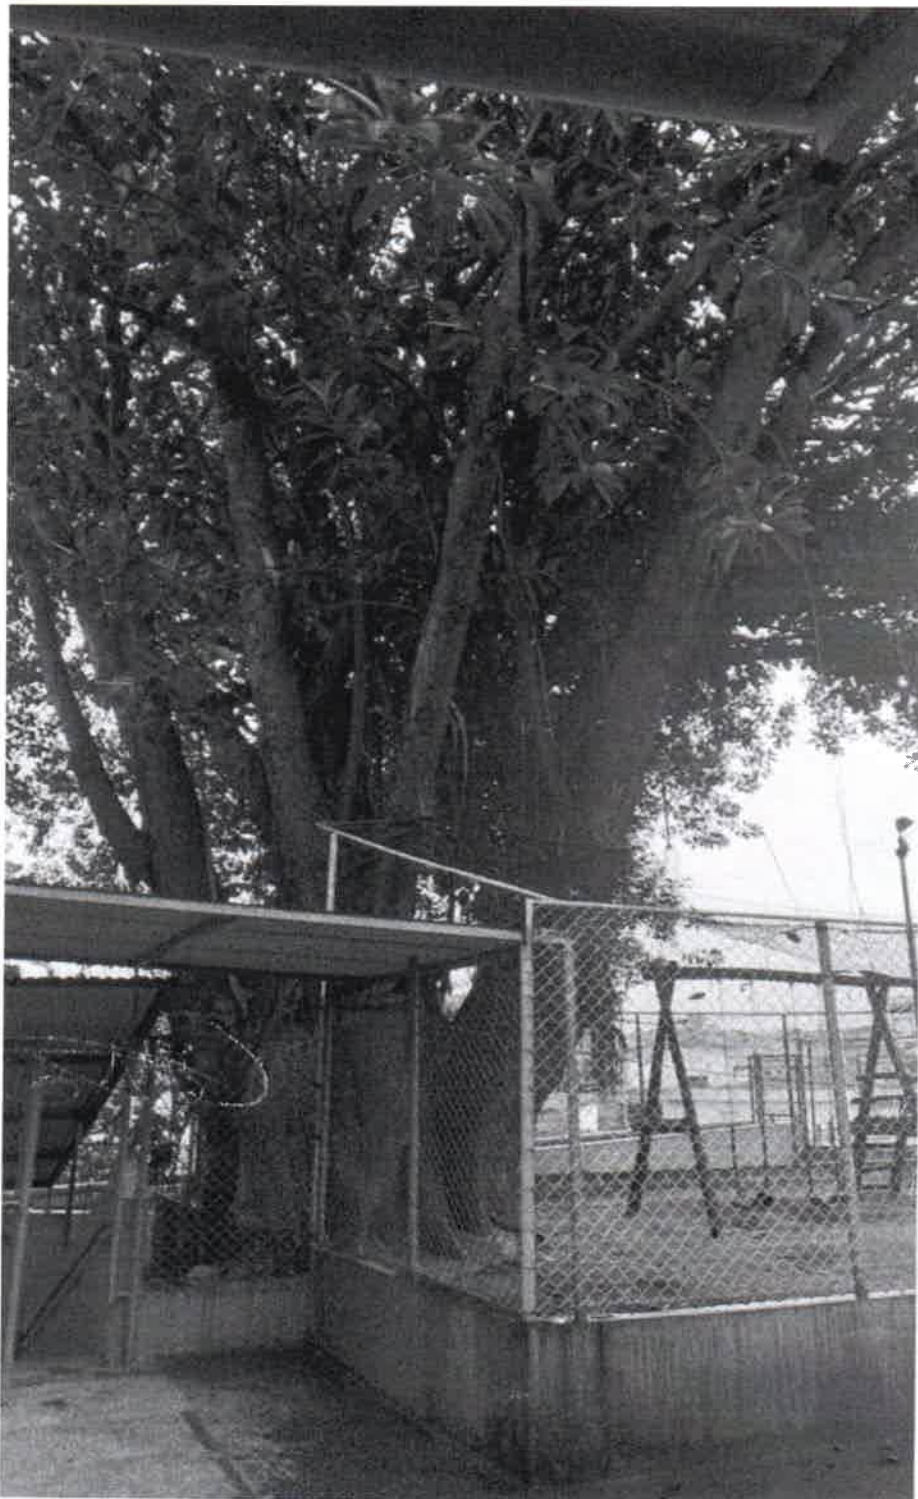
Em vistoria ao local informamos tratar-se de 01 árvore da espécie Falsa Seringueira (Ficus Elástica) de grande porte, estado fitossanitário regular, porém vem por anos causando transtornos aos alunos, professores, e funcionários da unidade como: escuridão, devido ao tamanho da copa, transtornos com insetos que invadem as salas de aula e queda de galhos devido aos fortes ventos que ocorrem na região. Informamos ainda que suas raízes estão alastradas por baixo do piso do prédio danificando o mesmo, além de sua base e tronco estarem contaminados por agentes entomológicos (cupins de solo). Portanto somos favoráveis a remoção.

Obs: espécime localizado lado interno (dentro do play ground)

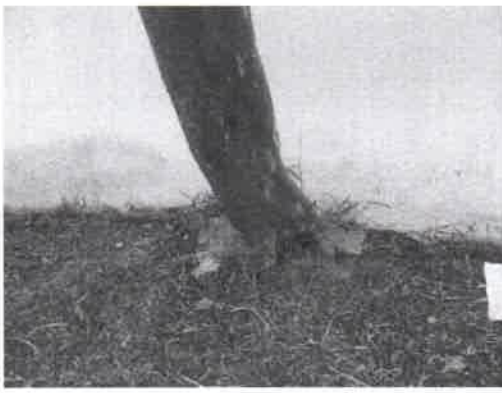
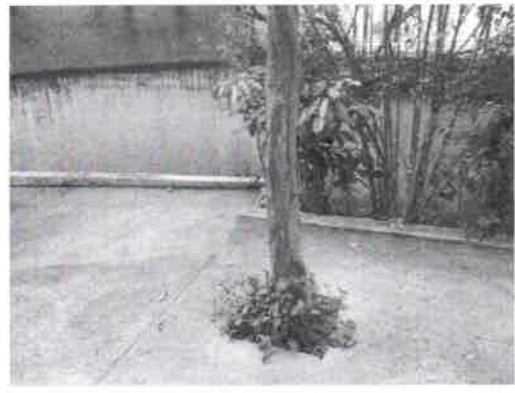
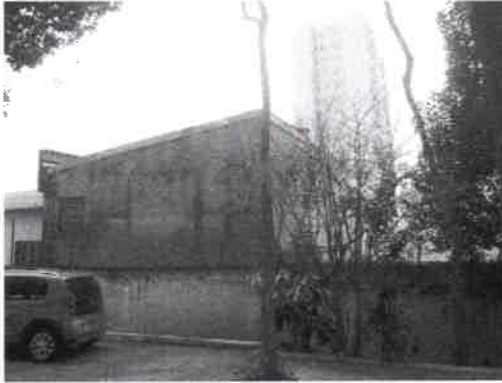
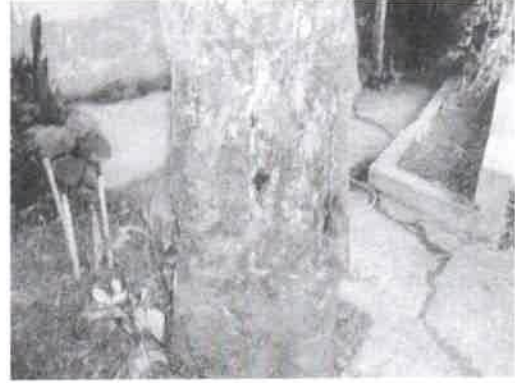
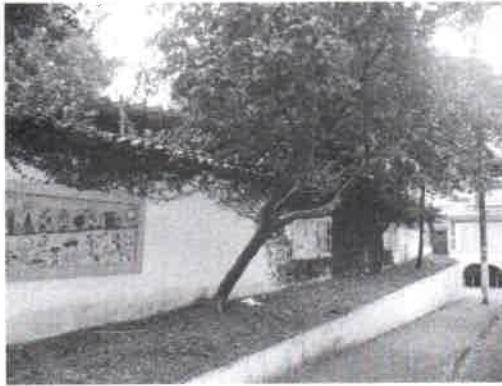
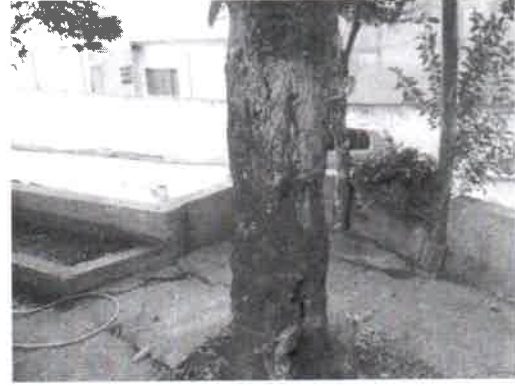
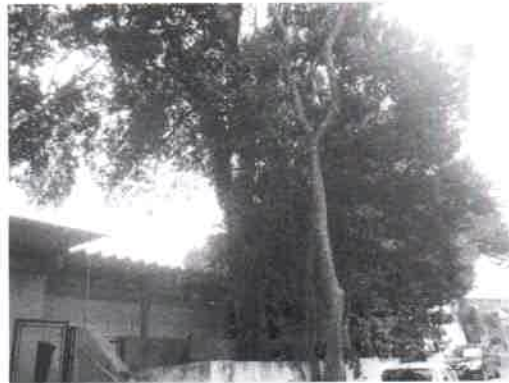
Fotos 1 a 7 – Rua Guadalajara, 510 – Assunção – Remoção – SS 171138-2018

Em vistoria ao local informamos tratar-se de 03 árvores 01 da espécie Jaqueira (*Ortocarpus heterophyllus*), medindo 8,00m, X DAP 0,40m, 01 da espécie Ipê amarelo (*Tabebuia aiba*) medindo 6,00m, X DAP 0,25m 01 Goiabeira (*Psidium guajava*) medindo 3,00m, X DAP 0,20m, lado interno (viela) estado fitossanitário comprometido. Devido ação de agentes entomológicos.

Estado Fitossanitário:- (Comprometido)

Autorizamos a remoção
