Documento:- SB:052891/2022-86 -Solicitante: “ Gabriela Aparecida Kortz ”

Local do evento:- Av. Helvetia, lado oposto ao nº 272 - Bairro Taboão

Laudo Técnico:

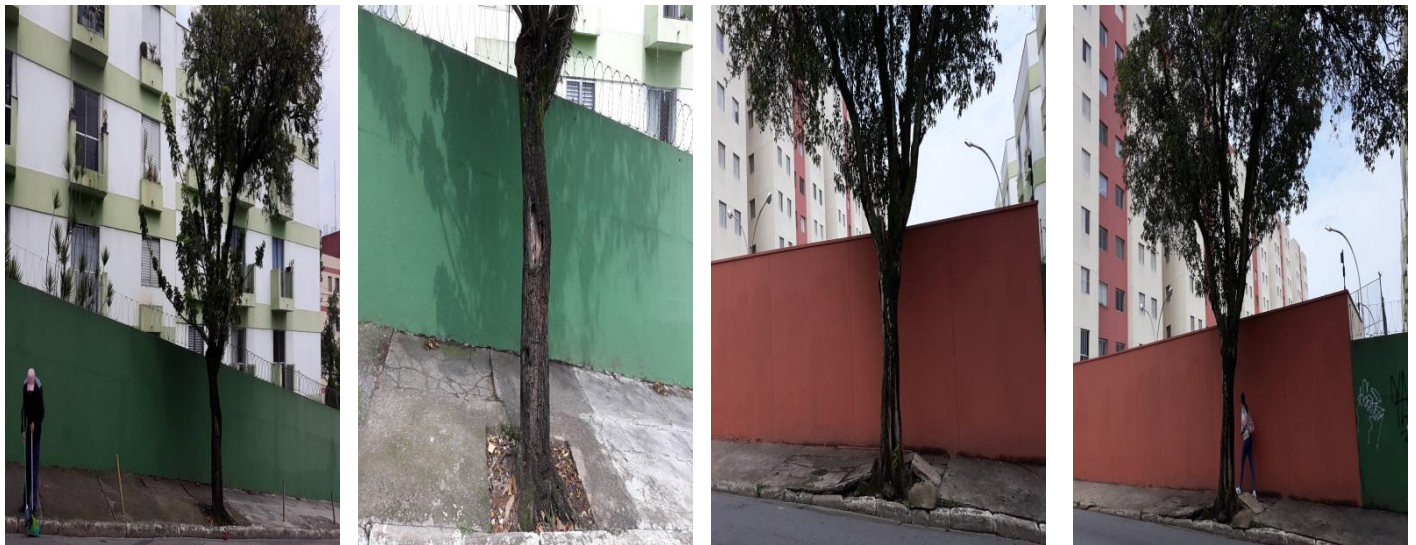
Relatório fotográfico:

Em vistoria ao local informamos tratar-se de 02 árvores da espécie alfeneiro , (*Ligustrum japonicum*) medindo aproximadamente 8,50 X CAP 0,90 m estado fitossanitário comprometido, porém com raízes danificando o passeio publico em grande proporção , muro do imóvel , e interferindo na acessibilidade dos usuários e calúle apodrecido. Portanto somos favoráveis a **substituição** dos espécimes.

Estado Fitossanitário:- (comprometido)

(X) Grau Grave EM () Percidas

Interferência Mobiliário Urbano: (x) Sim (X) não : - **Rachaduras no muro .**

Autorizado: substituição
